改善箇所説明図

(代表車種：KK-MK122BS 改)

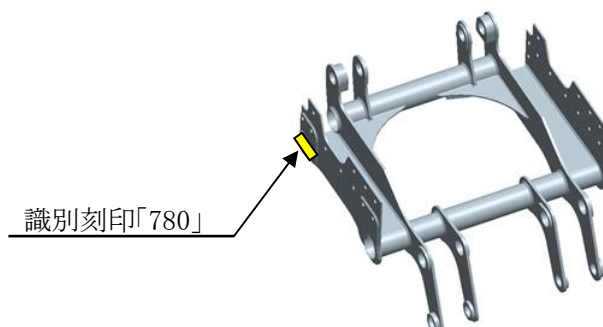
基準不適合発生箇所

軌道兼用車に改造した車両において、後軸用軌道走行装置を取付けるフレーム強度が不足しているため、当該フレームに亀裂が生じるものがある。そのため、そのままの状態で使用を続けると、後軸用軌道走行装置が脱落するおそれがある。

改善措置の内容：全車両、後軸用軌道走行装置取付けフレームを対策品と交換する。

識別：対策品の前方左側に刻印「780」を打刻することで識別する。
