改善箇所説明図②

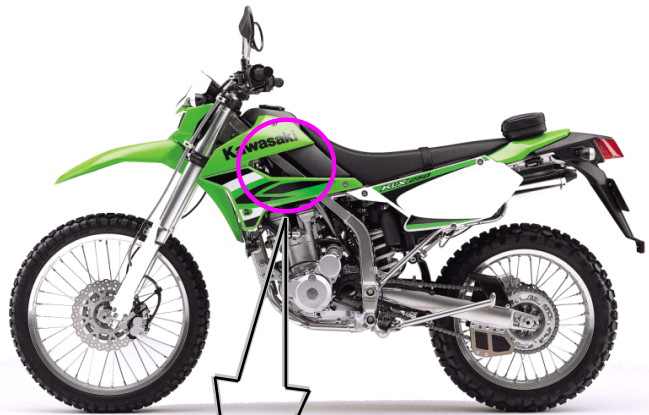
燃料タンク取付け箇所の拡大断面図

基準不適合発生箇所

燃料タンクにおいて、取付け構造が不適切なため、燃料タンクと固定用ゴムダンパの間に隙間が生じ、防振効果が不十分となる場合がある。そのため、そのままの状態で使用を続けると、振動により燃料タンク取付け箇所溶接部に亀裂が生じ、最悪の場合、燃料が漏れるおそれがある。

全車両、燃料タンク取付け箇所溶接部を点検し、燃料にじみまたは漏れがある場合はタンクを新品と交換する。また、全車両、タンクの固定用ゴムダンパを新品に交換するとともに、カラー、ボルトを対策品と交換する。更に、タンクの保持用ゴムダンパとタンク底板との隙間を点検し、隙間に応じた保持用ゴムダンパをタンク底板に追加して貼り付ける。
