改善箇所説明図

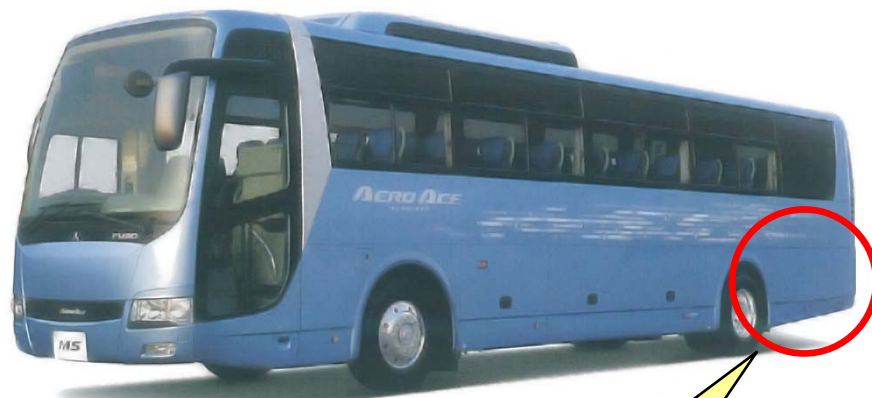
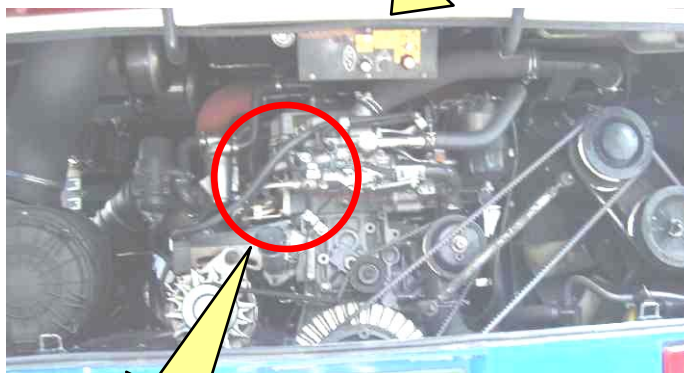
基準不適合発生箇所

大型バスにおいて、エンジンハンガーの形状が不適切なため、エンジンの振動により亀裂が発生するものがある。そのため、そのままの状態で使用を続けると、亀裂が進行してエンジンハンガーが脱落するおそれがある。

改善措置の内容

全車両、エンジンハンガーを取り外して、スペーサーに交換する。
