改善箇所説明図

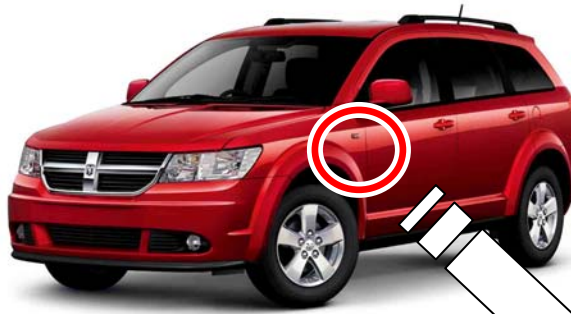
左フロント・ドアの内張を外した状態
(右側フロント・ドアも同様)

左右フロント・ドア・ワイヤ・ハーネスのサイド・インパクト・センサ用配線の耐久性が低いため、疲労により断線し、導通不良となることがある。そのため、そのままの状態で使用を続けると、エアバッグ警告灯が点灯し、最悪の場合、側面衝突の際にサイド・エアバッグが適切に作動しないおそれがある。

全車両、左右フロント・ドア・ワイヤ・ハーネスを対策品に交換する。
識別 : 運転席ドアヒンジの固定ボルト頭部に黄色ペンを塗布する。
