改善箇所説明図

基準不適合発生箇所

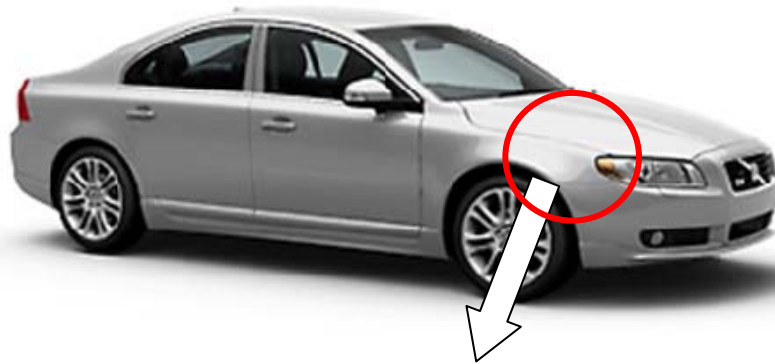
2. フルードリザーバータンク

1. クーリングコイル

3. リターンホース

- ①パワーステアリング油圧配管において、ホースの取り回しが不適切な場合があり、配管内の油圧が高まることで、リターンホースが損傷する場合がある。
 - ②右ハンドル仕様車において、リターンホースの耐熱処理が不十分なため、排気装置から熱の影響を受け、リターンホースが早期に劣化する場合がある。
- いずれの場合も、そのままの状態で使用を続けると、パワーステアリングオイルが漏れ、ハンドルの操作力が増大するおそれがあり、最悪の場合、漏れたパワーステアリングオイルが排気系部品に付着することにより車両火災に至るおそれがある。

- ①ホース取り回しを点検し、不適切な場合、「クーリングコイル」、「フルードリザーバータンク」「リターンホース」を新品と交換する。
- ②「リターンホース」を対策品と交換する。
