改善箇所説明図①

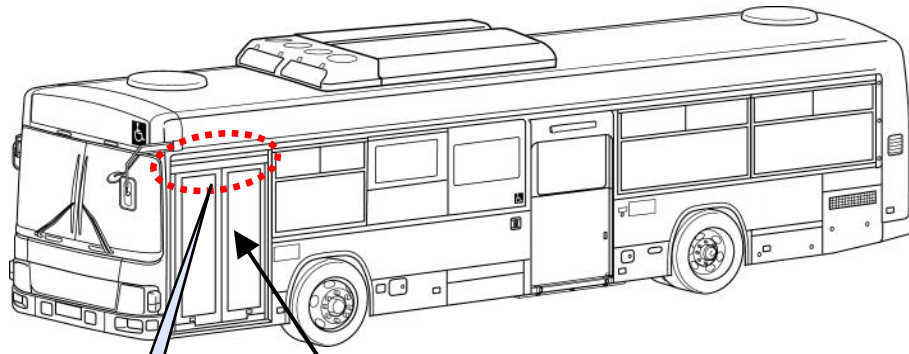
基準不適合発生箇所

路線バスのグライドスライド扉において、扉シャフトの回転軸が偏心しているものがある。そのため、そのままの状態では扉の開閉を繰り返すと、扉アームのボールジョイント内部の潤滑が不十分となり、ボールジョイントが焼付き、最悪の場合、扉の開閉ができなくなるおそれがある。

全車両、扉シャフトの回転軸の偏心量を測定し、偏心量が基準を超えているものは、ボールジョイントを対策品に交換する。

識別：扉ブラケットに白色ペイントを塗布する。
