改善箇所説明図

図：左ハンドル車

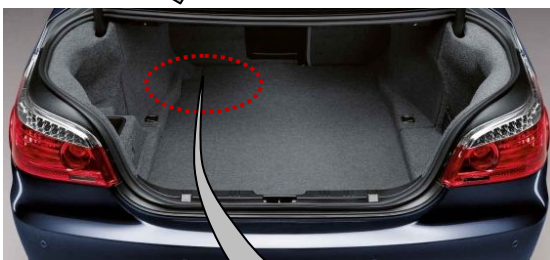
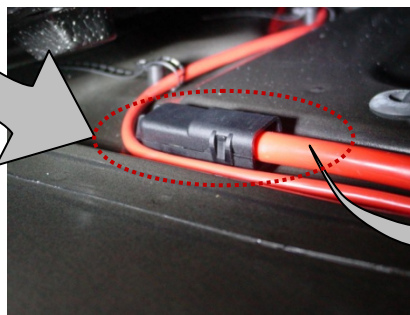
基準不適合発生箇所

バッテリー プラス ケーブルの絶縁固定体

トランクルームのフロアパネル下にあるバッテリープラスケーブルの絶縁固定体において、プラスチックロックの挿入が適切ではなかったため、振動等の影響により、絶縁固定体の車体への固定が緩むおそれがある。

その場合、接触不良または絶縁不良により電装系システムに十分な電力が供給されず、エンジンが停止し再始動できなくなる可能性がある。また、接点間での放電によりバッテリープラスケーブルが熱を持ちトランクルームのフロアパネルが焦げることがあり、最悪の場合、車両の火災に至るおそれがある。

全車両、当該絶縁固定体の取り付けを点検し、必要な場合は適切に取り付けし直す。

作業完了車は、バッテリー ターミナル カバーが白色である。
