# 改善箇所説明図

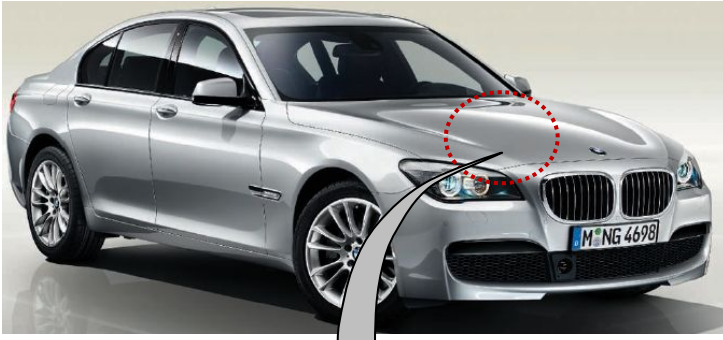
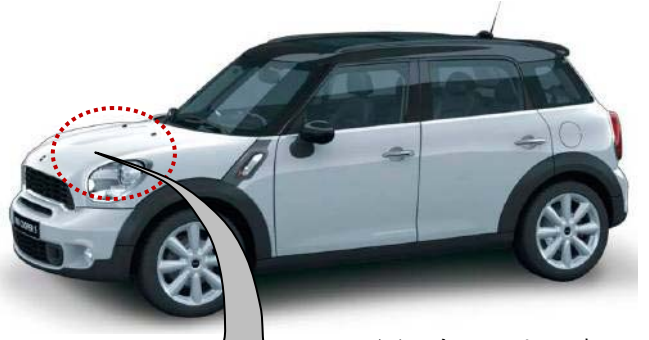
図：左ハンドル車

## 基準不適合発生箇所

ターボ チャージャー用  
補助クーラント ポンプ

ターボチャージャーを冷却するための電動補助クーラントポンプにおいて、ハウジングの製造工程が不適切であったため、ハウジングに亀裂が生じることがある。その場合、亀裂からクーラントや湿気が浸入することにより回路がショートし、プラグ接続部が焦げ付き、最悪の場合、車両の火災に至るおそれがある。

全車両、電動補助クーラント ポンプを良品と交換する。
