改善箇所説明図

S1000RR

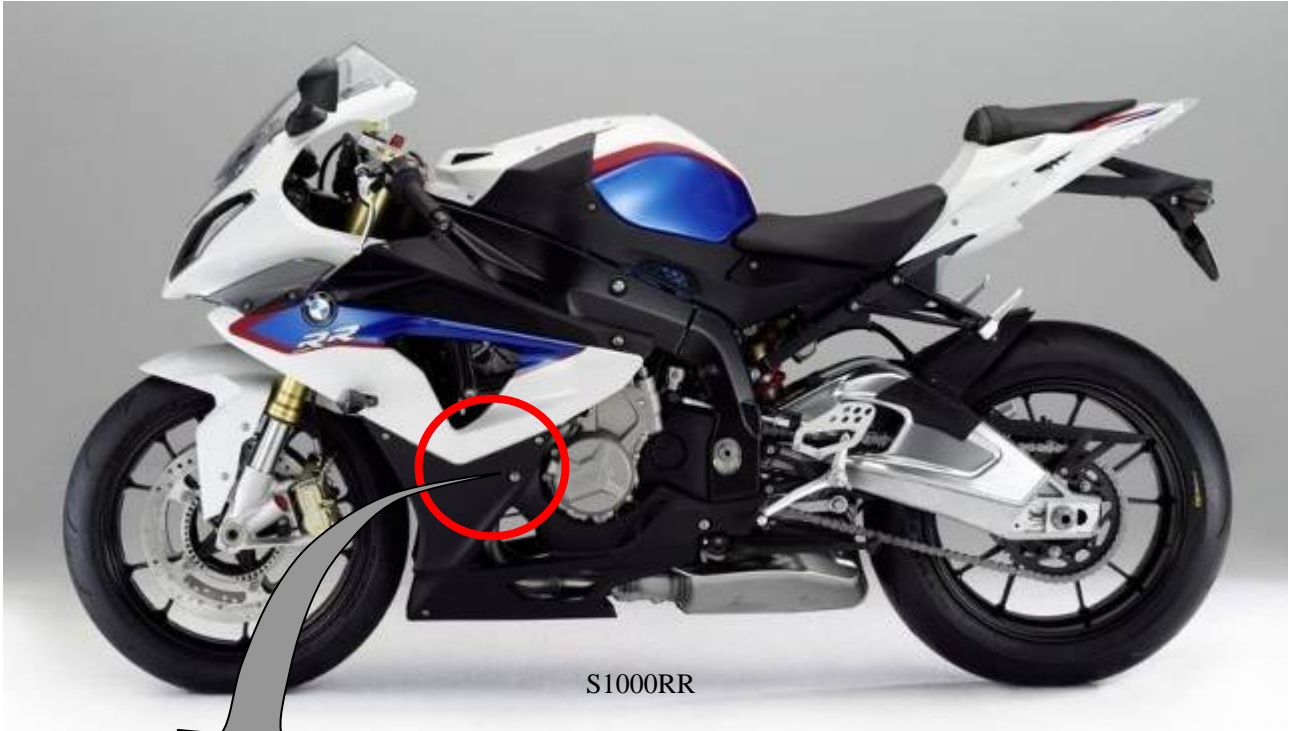
① コネクティングロッドボルト

基準不適合発生箇所

原動機内部のコネクティングロッドにおいて、コネクティングロッドボルトのコーティングが不適切なため、高温の状態では摩擦係数が減少し、コネクティングロッドボルトが緩むことがある。そのため、そのままの状態で使用を続けると、エンジンが破損して走行不能に至るおそれがある。

全車両、良品のコネクティングロッドボルトへ交換する。その際、緩み防止剤を塗布する。なお、改善措置用部品の供給に時間を要することから、当面の暫定的な措置として全ての使用者に対し、正規ディーラーを通じて安全に関する注意事項をお知らせする。
