総合資源エネルギー調査会高圧ガス及び火薬類保安分科会高圧ガス部会

# 東日本大震災を踏まえた高圧ガス施設等 の地震・津波対策について (概要)

原子力安全・保安院 保安課

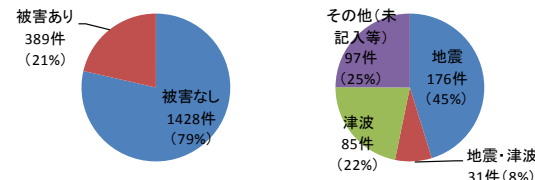
### ①地震・津波による事業所の被害状況

今回の地震による被害の有無 地震又は津波の被害状況

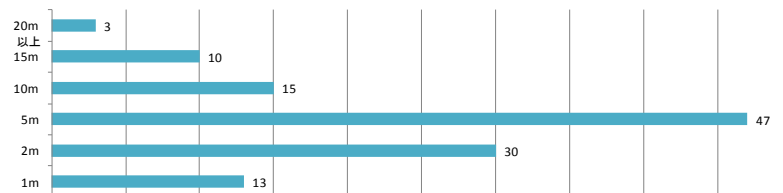
### ③津波の事業所浸水深

- 高圧ガスの大量漏洩など、保安上想定される被害のリスクが大きい貯槽等の倒壊・転倒は、浸水深3m以上で発生。
- 緊急遮断装置、計装設備等の破損・不具合等、適切な保安措置ができなくなり、保安上のリスクが大きい事象については、浸水深1m未満でも発生。
- 高圧ガスが大量漏洩する危険性があるなど、保安上想定される被害のリスクが極めて大きい高圧ガス設備の流出は、浸水深3m以上の事業所で発生。
- 高圧ガスローリーの流出は、浸水深2m以上の事業所で発生。
- 高圧ガス容器の流出は、浸水深1m以上の事業所で発生。
