改善箇所説明図

代表型式：カトウ JDS-KRC005

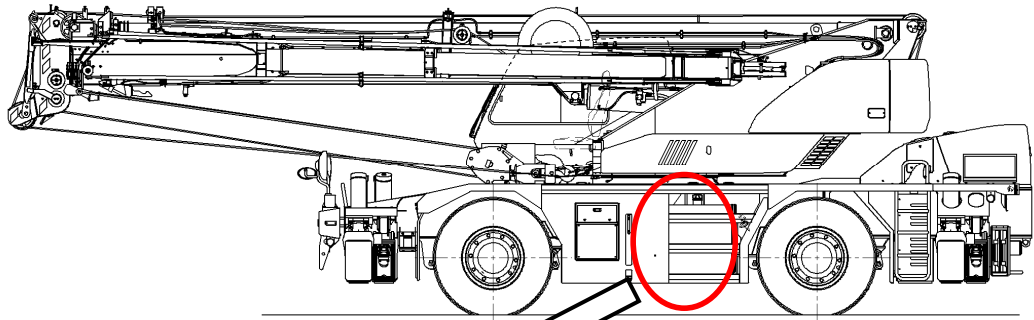
基準不適合発生箇所

トランスミッションのシフト切替用電磁弁の押しピン用ガイド穴に加工不良のものがあある。その為、寒冷時におけるエンジン始動後、一旦前進操作をした後、シフトレバーを後進又はニュートラルに切り替えた場合、シフト切替用電磁弁が戻り不良を起こして前進状態となるおそれがある。

改善措置の内容

走行距離を確認し 9000km 未満の場合、良品の電磁弁と交換する。

識別：作業完了車には、電磁弁のコイルに白色マーキングを実施する。
