改善箇所説明図

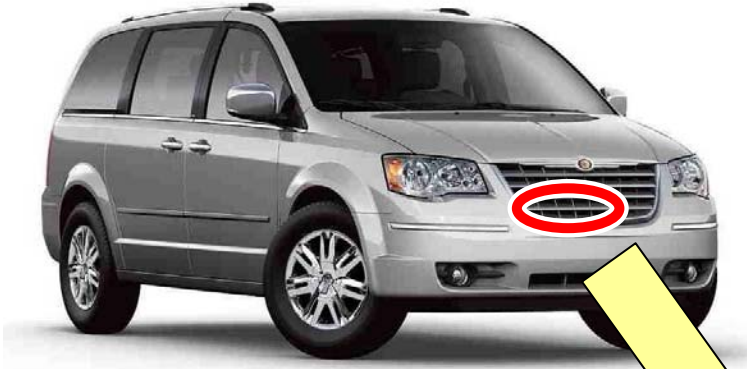
基準不適合発生箇所

エアバッグ制御ユニットにおいて、エアコンシステムの排水ダクトから漏れた水により浸水したものがあ。そのため、そのまま使用を続けると内部ショートが発生することにより、エアバッグ警告が点灯し、最悪の場合、エアバッグが誤作動するおそれがある。

全車両、新しいエアバッグ制御ユニットに交換する。

識別 : 運転席シート・レールの後部内側固定ボルト頭部にある黄色ペイントを塗布する。
