改善箇所説明図

基準不適合発生箇所

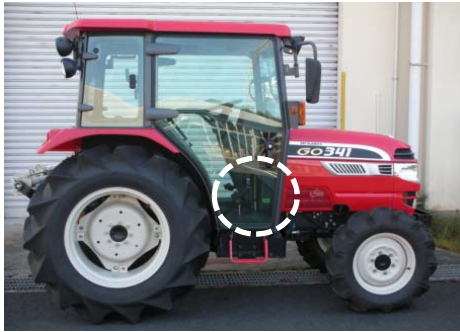
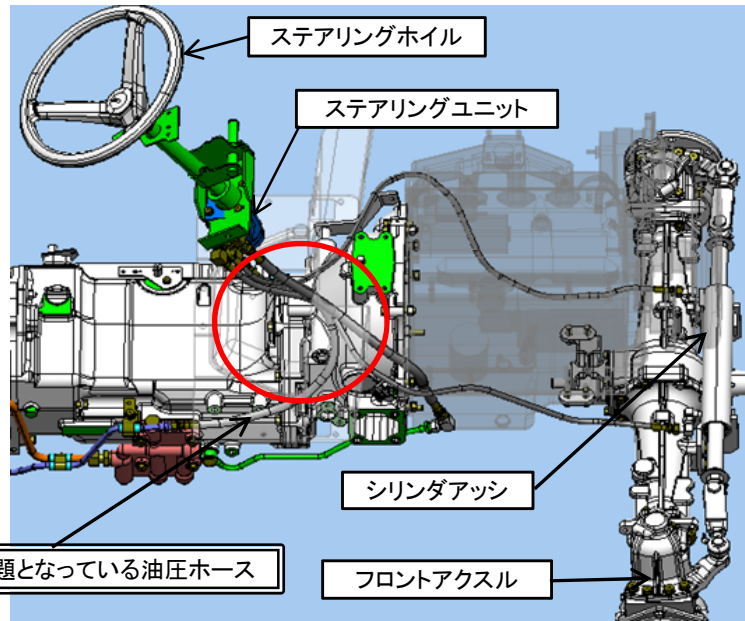
改善前

パワーステアリングの油圧ホースの配線が不適切なため、使用過程において当該ホースが車両の振動等により損傷し油漏れが発生し、かじ取り操作ができなくなるおそれがある。

損傷箇所

改善措置の内容

全車両、油圧ホースの配線位置を確認し、不適切な場合はホースを交換し、正規の配線に直す。
