改善箇所説明図

S1000RR

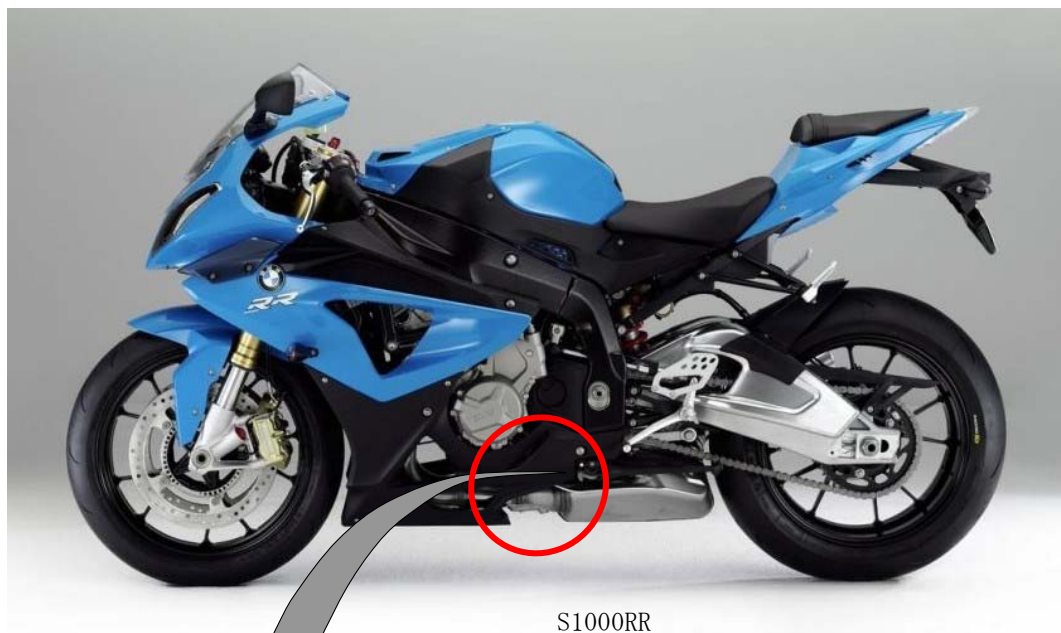
① : サイドスタンド

② : 取り付けボルト

基準不適合発生箇所

サイドスタンド取り付け部において、フレーム側、ブラケット側のねじ山及び接触部分の洗浄が不適切なため、除去されなかった油分の影響により取り付けボルトが緩むことがある。そのため、そのままの状態で使用を続けると、サイドスタンド使用時に車両が倒れるおそれがある。

改善の内容

全車両、フレーム側、ブラケット側のねじ山及び接触部分を洗浄し、新品の取り付けボルトに交換する。なお、ねじ山が損傷している場合には、ねじ山を修復する。

識別マーク(白点)

取り付けボルト上に白ペイントマークを付ける(図示とおり)
