## 新幹線脱線対策の進捗状況

東日本旅客鉄道株式会社  
東北新幹線 仙台駅構内

列車脱線事故  
(平成23年3月11日発生)

事故調査報告の概要

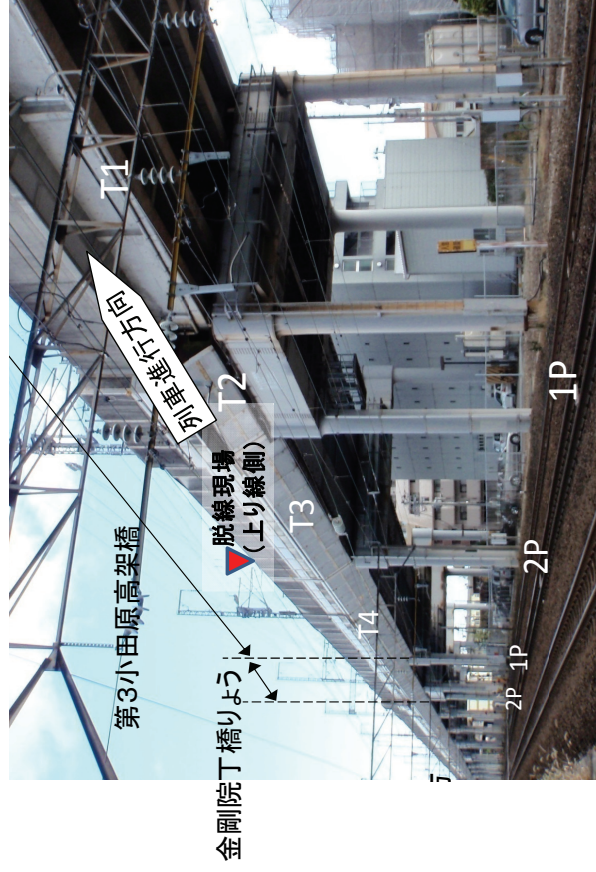
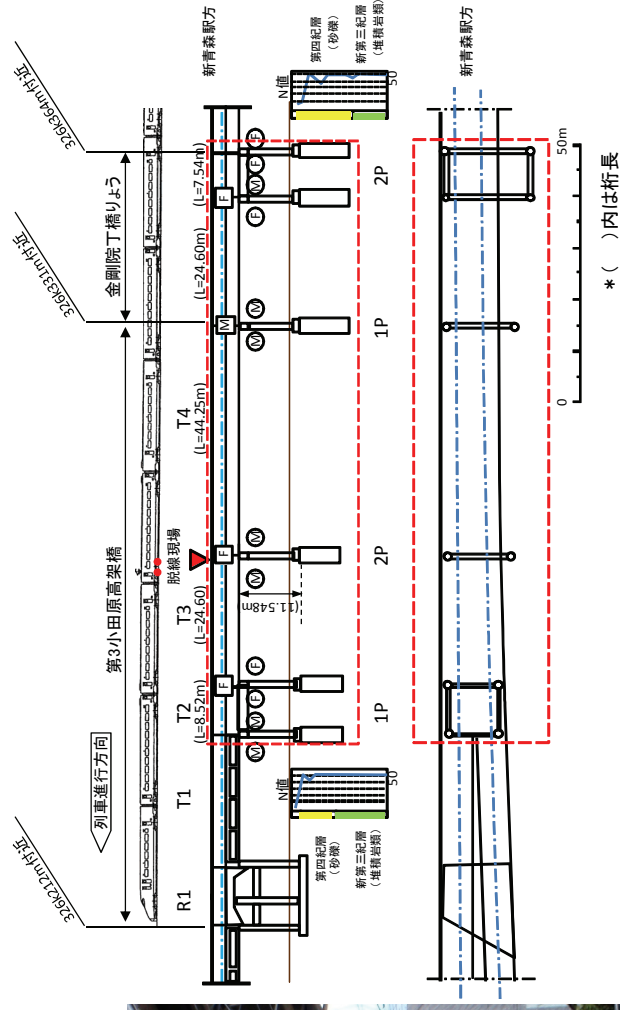
## 事故現場の高架橋の概要

- ・本事故発生現場である第3小田原高架橋並びにその新青森駅方の金剛院丁橋りよの構造形式は、いずれも上部工は合成桁、下部工は鋼製橋脚である。基礎は深礎杭と成っており、地中梁が設けられている。
- ・同社の第3小田原高架橋全体図によれば、第3小田原高架橋の地表からの高さは、桁により異なるが、おおそ10～12mである。

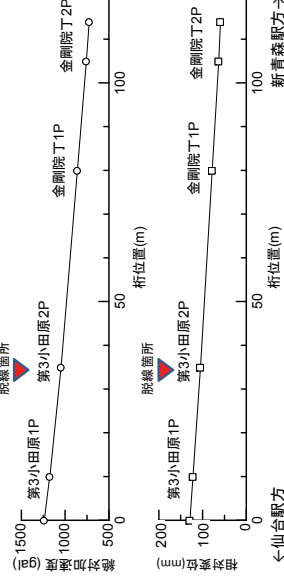
桁の最大応答値 (61secまで: 脱線時刻を含む第1波)

## 脱線箇所の推定地震動

- ・第3小田原高架橋から金剛院丁橋のように至る延長約114mを解析範囲とし、構造物の竣工図面等を基に構造物を3次元フレームモデルで表現した。
- ・事故現場での余震観測の結果、および事故現場周辺で得られている本震の観測結果から、入力する地震動を推定した上で、高架橋上での応答値(脱線箇所の推定地震動)を算出した。
- ・応答値を算定したところ、脱線箇所付近の橋脚2P付近の高架橋上では、線路直交方向で最大水平加速度約1,067gal、卓越周波数1.5～1.7Hz、最大水平変位167mm(脱線時刻前後で約140mm)の結果を得た。
