改善箇所説明図

代表型式：カトウ KR205

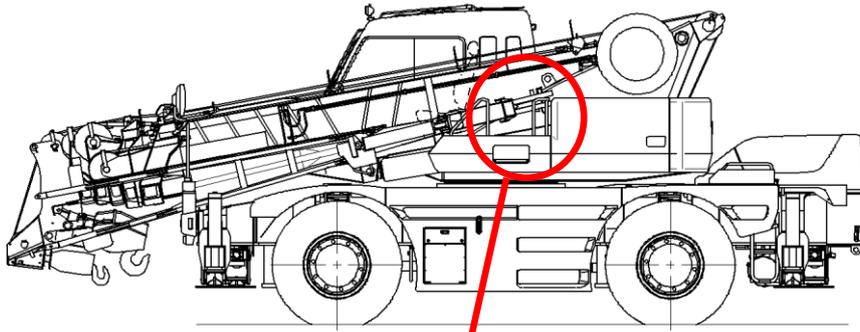
ホイールクレーンの上部旋回体に設置してある逆かじ取補正用バルブ駆動配線を含むハーネスの保護管と近傍にある油圧ホースが接触しているものがある。そのため、そのままの状態で使用を続けると、油圧ホースの微振動により、保護管内部の配線の被覆が損傷して他の配線と導通するおそれがあり、逆かじ取補正用バルブ駆動配線に当該不具合が発生した場合、ステアリング操作が逆になるおそれがある。

全車両、逆かじ取補正用バルブ駆動配線の配索を変更する。また、当該部配線に損傷がある場合は、配線の補修を同時に行う。
