改善箇所説明図

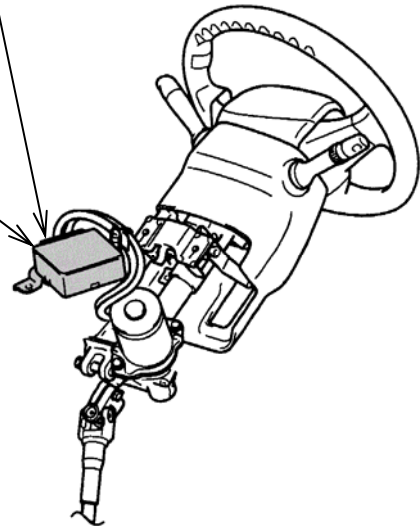
基準不適合発生箇所

電動式パワーステアリングコンピュータにおいて、密閉式のモータ駆動用リレーの端子間距離およびコイル線の湿度管理が不適切なため、使用過程でコイル線に吸着した水分が結露水となり、端子間に付着して短絡回路が形成されることがある。そのため、コンピュータが異常を検出し、ハンドルの操作力が増大するおそれがある。

全車両、当該コンピュータを対策品と交換する。
