【改善箇所説明図】

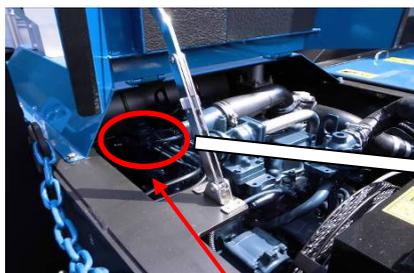
(ボンネット内部)

燃料フィルタ

基準不適合発生箇所

アスファルト・フィニッシャのエンジンに取り付けている燃料フィルタにおいて、使用過程に発生する振動や熱等の影響で、燃料フィルタの上側にある燃料配管継手の圧入勘合部強度が低下する場合があります。そのため、そのままの状態で使用を続けると、配管継手が抜けて燃料が漏れるおそれがある。

全車両、燃料フィルタを対策品に交換する。
