改善箇所説明図

テールゲートリフト装置

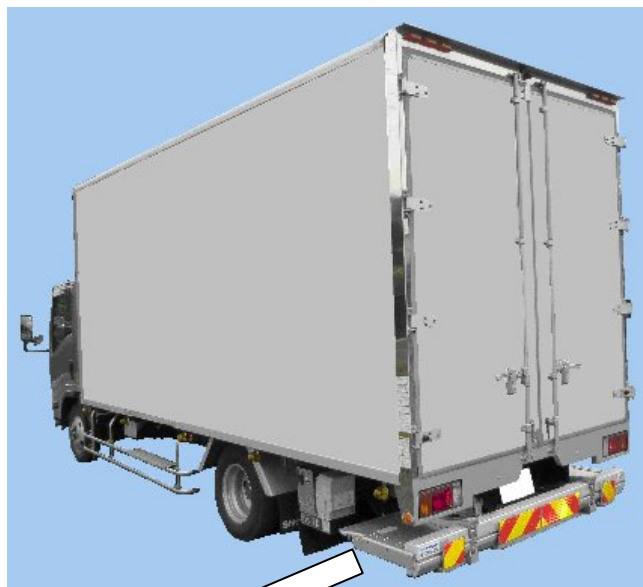
チャッキング痕

床下スライド格納型テールゲートリフト装置において、パワーユニット内部の流量調整弁（フローコントロールバルブ）取付ブロックの加工に不適切なものがある。そのため、プラットホームが下降時に流量調整弁による作動油量が正しく調整されず、下降速度が速くなるおそれがある。また、格納作動時に、正規の位置で格納出来なくなるおそれがある。

全車両、流量調整弁取付ブロックのチャッキング痕を確認し、交換対象のパワーユニットを良品に交換する。

改善実施車には、製造番号銘板に白色のレ点を入れる。
