実地調査の中間報告

9月より各地下街への実地調査を行い、10月30日の時点で41地下街の調査を実施。年内に全78地下街の調査を実施予定。

3. 実地調査／安全点検の中間報告

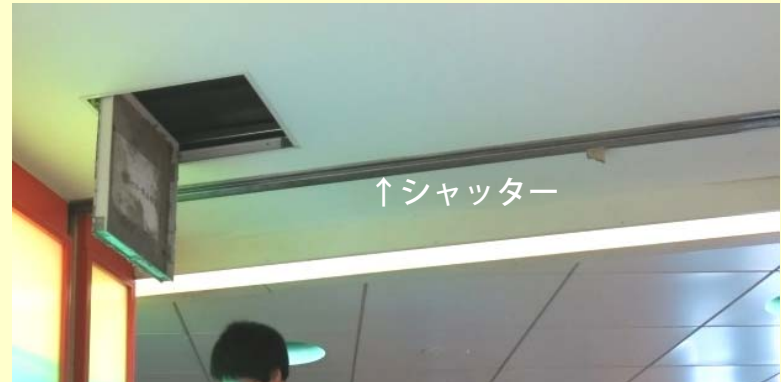
シャッター廻り
 フラット・石膏ボード天井 CH3.0m

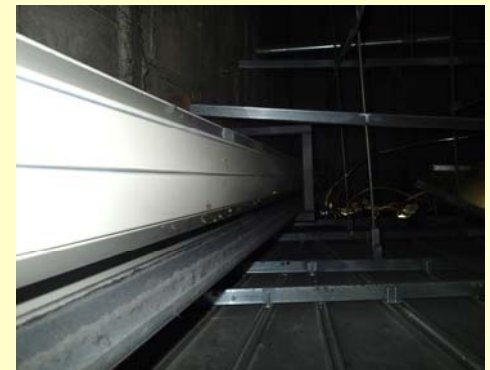
シャッター納まり 天井内懐 3.0m
 改修により全て亜鉛メッキ部材天井下地

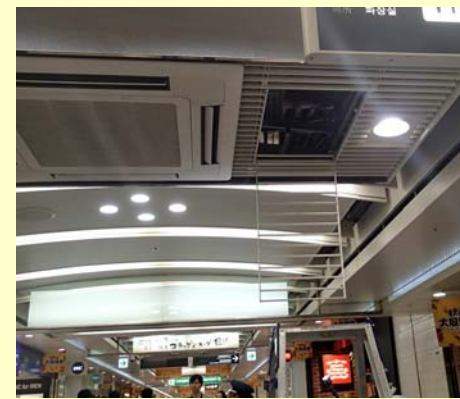
アルミパネル天井
ファンコイルユニットガラリ点検口

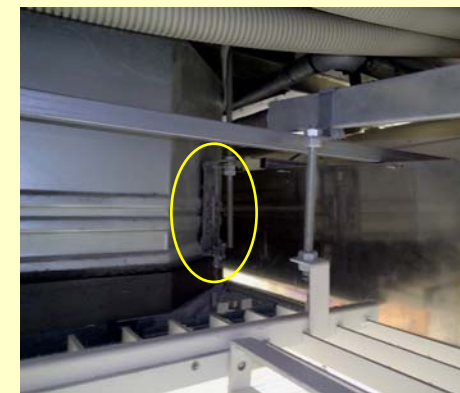
ユニット4隅吊りボルト取付

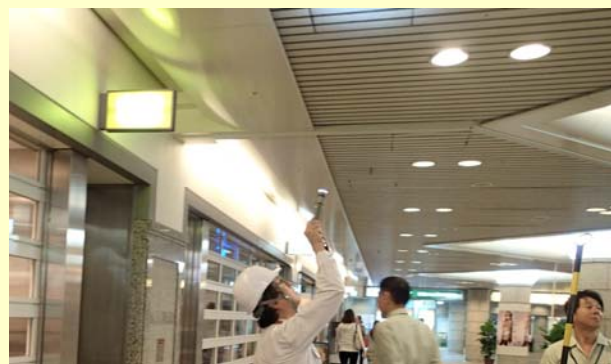
天井面に自動閉鎖の垂れ壁
