# 実地調査の報告

# 3. 実地調査／安全点検結果の報告

## ■今回の安全点検結果による判明事項

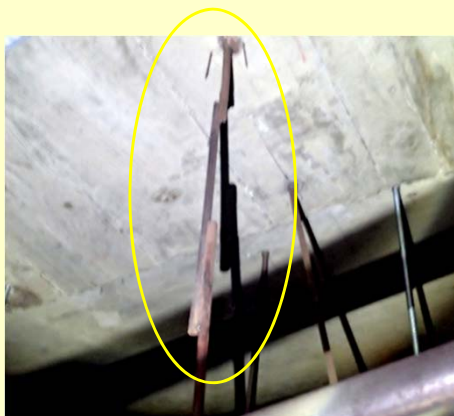
1960年代に施工された天井吊りボルト。2箇所溶接継ぎ足しされている。

⇒ 今回の一部点検口の調査でも多くの天井下地材の不具合及び不具合が疑われる例があり、全ての点検口の点検を早期に実施することが必要。

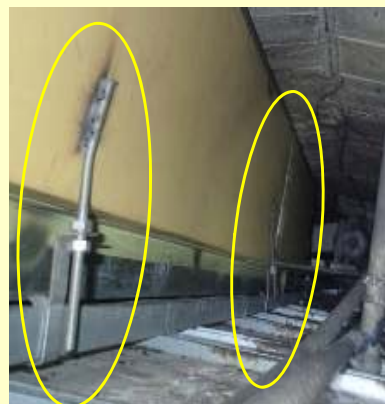
シャッター機器に溶接固定された吊りボルトにより、天井下地が吊られている。

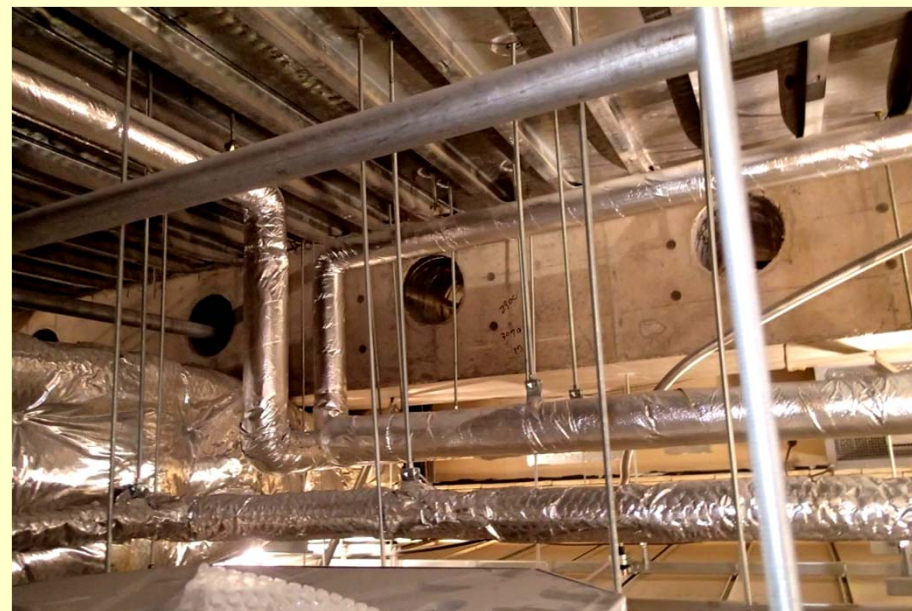
比較的新しい地下街の整然とした天井の内観（デッキスラブ）。

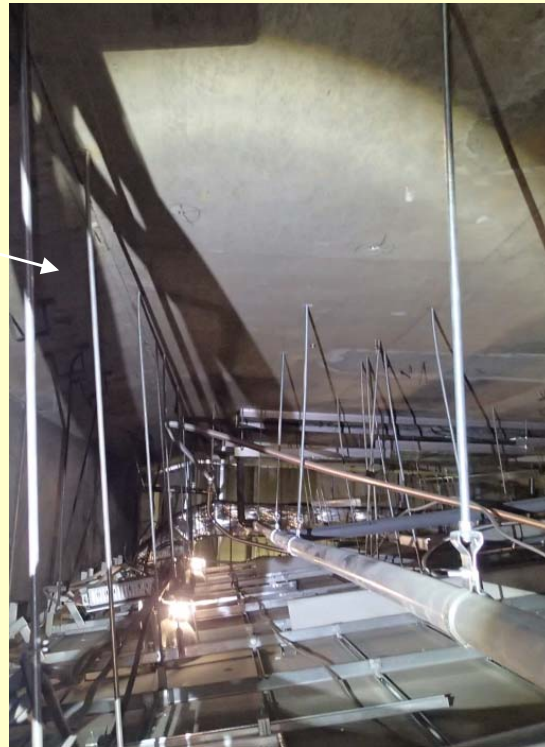
天井内 懐 1.2m  
亜鉛メッキ吊り材を使用し、吊り材とともに配管・配線は整然と配置されている。

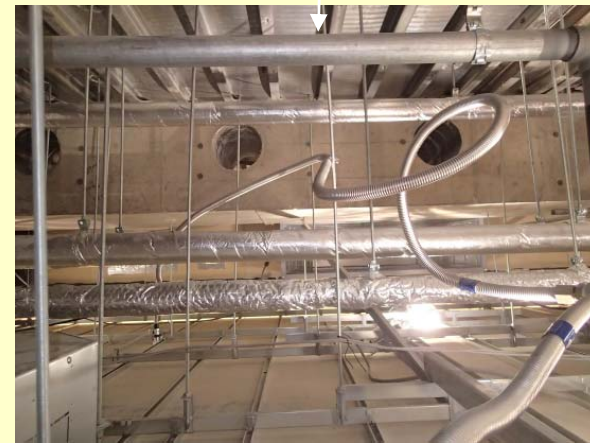
デッキスラブの施された天井内観でそれぞれの吊り材が整然と配置されている。

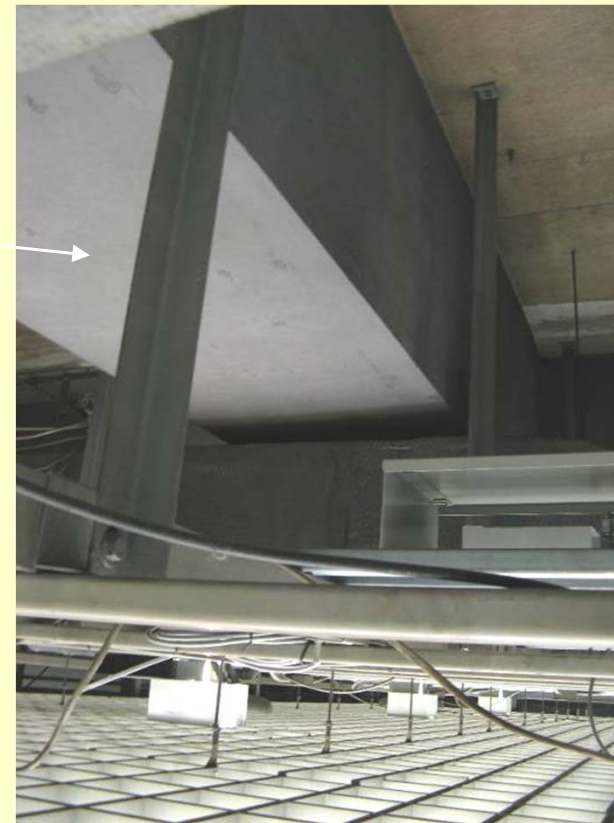
天井内 懐 1.8m  
鋼材からブーバー天井が吊られている

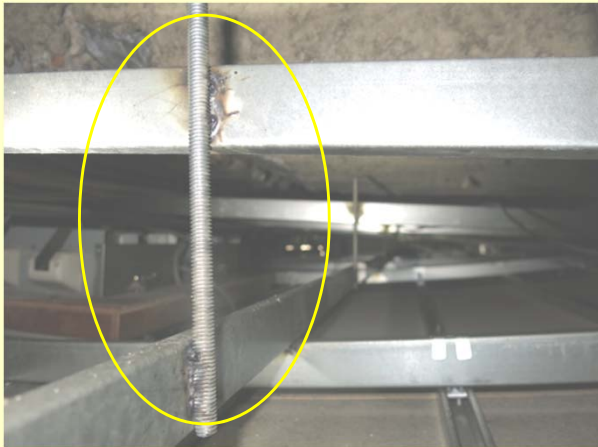
吊りボルトの下地材への溶接。

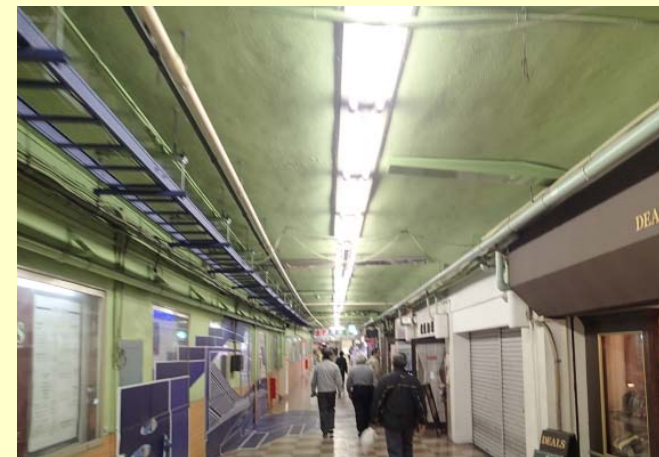
照明ボックスが天井材に直接、ビス留めされ、天井下地（野縁）に取り付けられていない。

天井材のないスケルトン天井の事例。
