改善箇所説明図

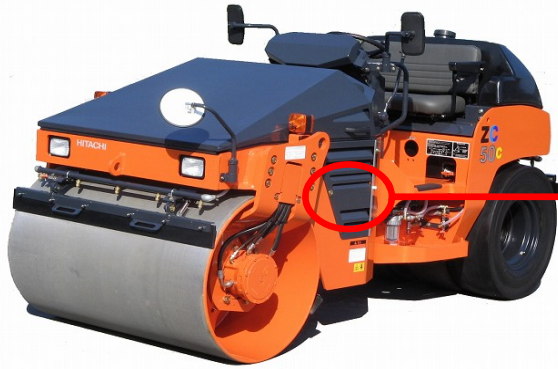
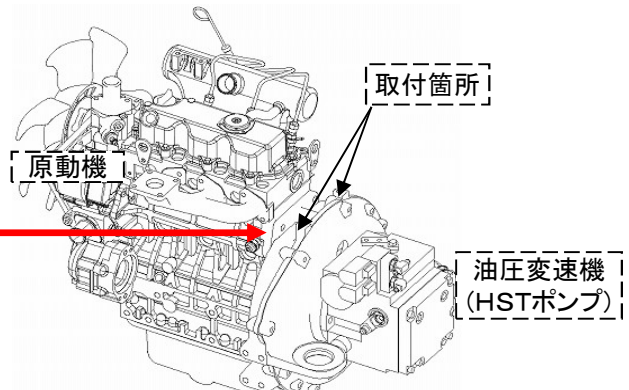
(改善前)

ロード・ローラの前後進操作作用の伝達ケーブルを保持するブラケットの形状が不適切なため、振動による応力によってブラケット又はブラケットを固定しているボルトが破損する可能性がある。これらが破損すると伝達ケーブルの保持が解かれ、前後進操作の伝達が正常に行われなくなり、最悪の場合、運転者の意図しない発進または停止をするおそれがある。

全車両、前後進操作作用の伝達ケーブルを保持するブラケットおよびその取付けボルトを対策品に交換する。

識別: ブラケットの形状が異なっていることから目視で識別可能。
