改善箇所説明図

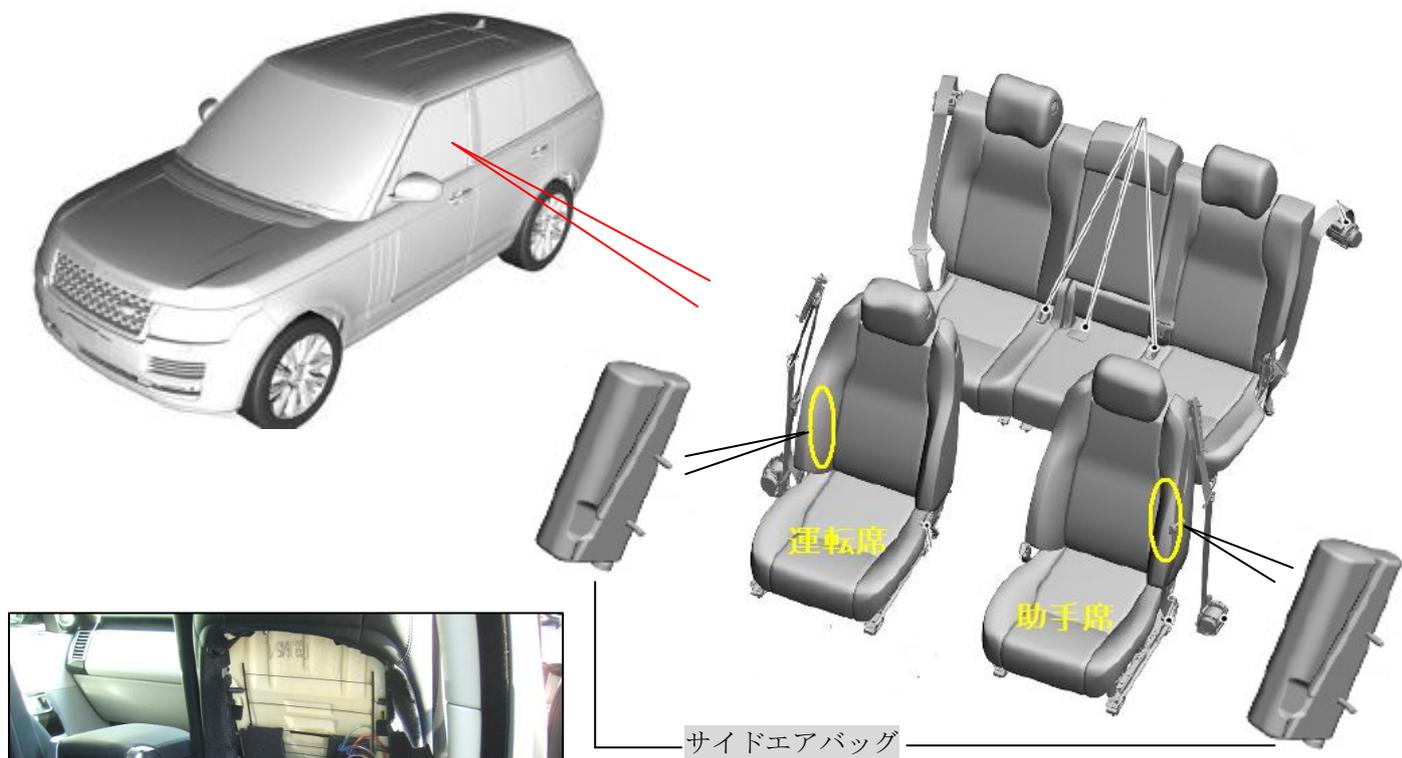
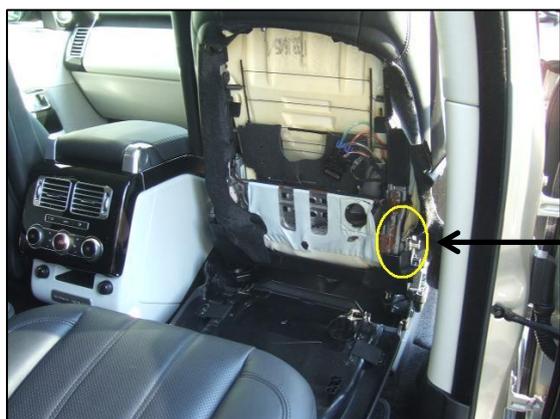
不具合発生箇所

■ 運転席背もたれ部裏側

運転者席及び助手席の背もたれ部の内部において、シートフォームとサイドエアバッグコネクタが密着しているため、乗降時にシートフォームを通じて当該コネクタを押してしまうことで、コネクタ接続が外れる可能性がある。その場合、エアバッグ警告灯が点灯し、サイドエアバッグが展開しなくなる。

全車両、コネクタの接続状態を確認して、損傷している場合には、新品に交換し、外れている場合には、接続し直す。また、コネクタ周囲のシートフォームのコネクタへの干渉部分を切除する。
