改善箇所説明図②

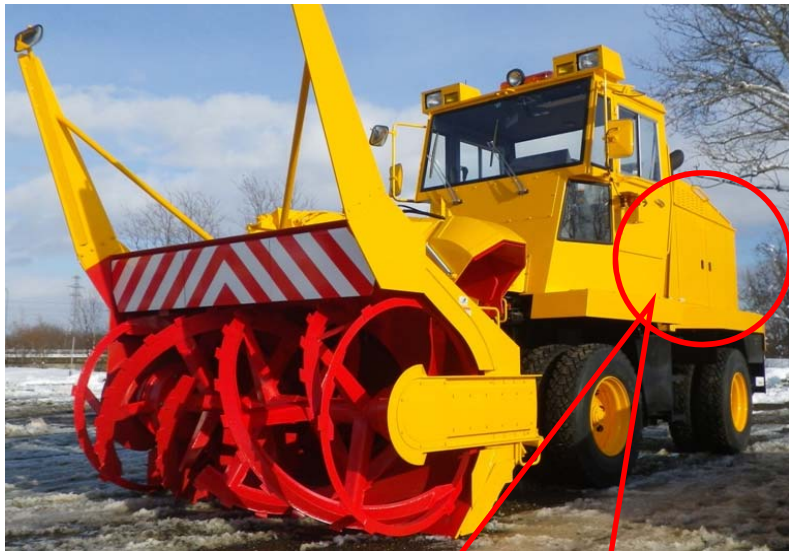
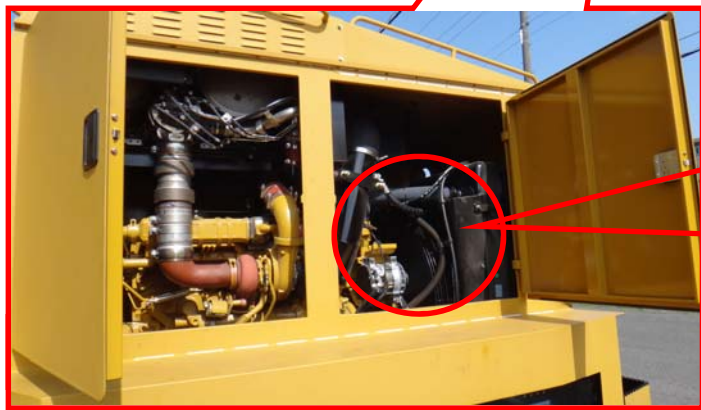
原動機(冷却ファン)
ブレード破損発生箇所

②ラジエーター冷却ファンのブレードの設計が不適切なため、ファンが共振することがある。そのため、そのままの状態で使用していると、共振によりファンが破損し、冷却不良でエンジンが破損に至るおそれがある。

全車両、冷却ファンを対策品に交換する。
