# 改善箇所説明図

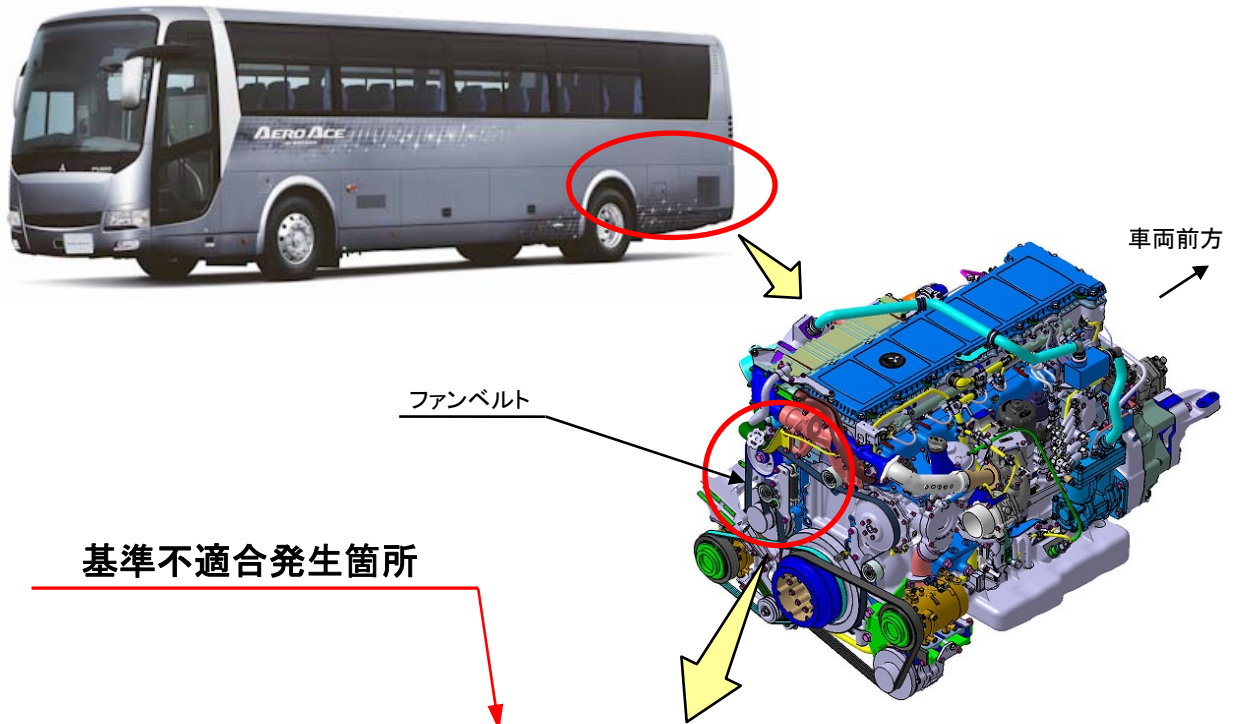
大型バスのファンベルト用アイドラプーリーベアリング部の製造指示が不適切なため、製造時にベアリングが変形して組み付けられることがある。そのため、そのままの状態で使用を続けると、ベアリングに異音や焼付きが発生し、最悪の場合、ファンベルトが切れてオーバーヒートに至るおそれがある。

全車両、アイドラプーリーおよびプーリーブラケット一式を対策品に交換する。

注：  は交換の対象になる部品を示す。
