## 改善箇所説明図 ⑤

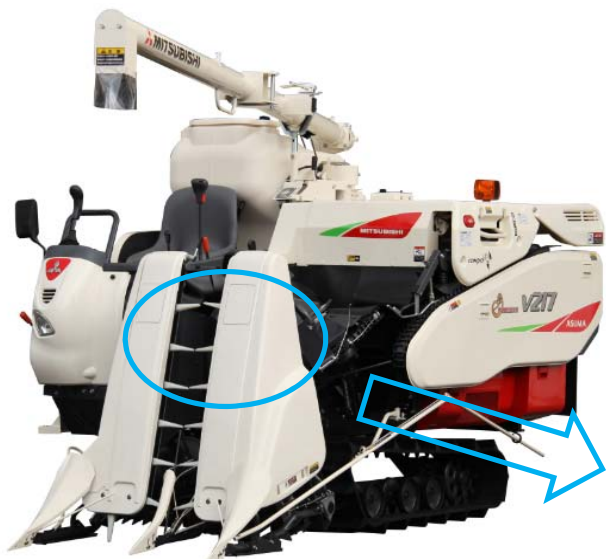
改善後  
「V211/214」

動力伝達装置において、主変速レバー取り付け部のフレーム剛性が不足しているため、フレームがたわみ主変速レバー支点部の位置が移動する場合がある。また、トランスミッションの固定方法が不適切なため、車軸からの負荷でトランスミッションケースに回転トルクがかかり、HST(静油圧式無段変速機)トランニオン位置が変化する場合がある。そのため、主変速レバーを中立位置にしても、機体が停止しないおそれがある。

全車両、対策部品を追加する。
