## 改善箇所説明図 ②

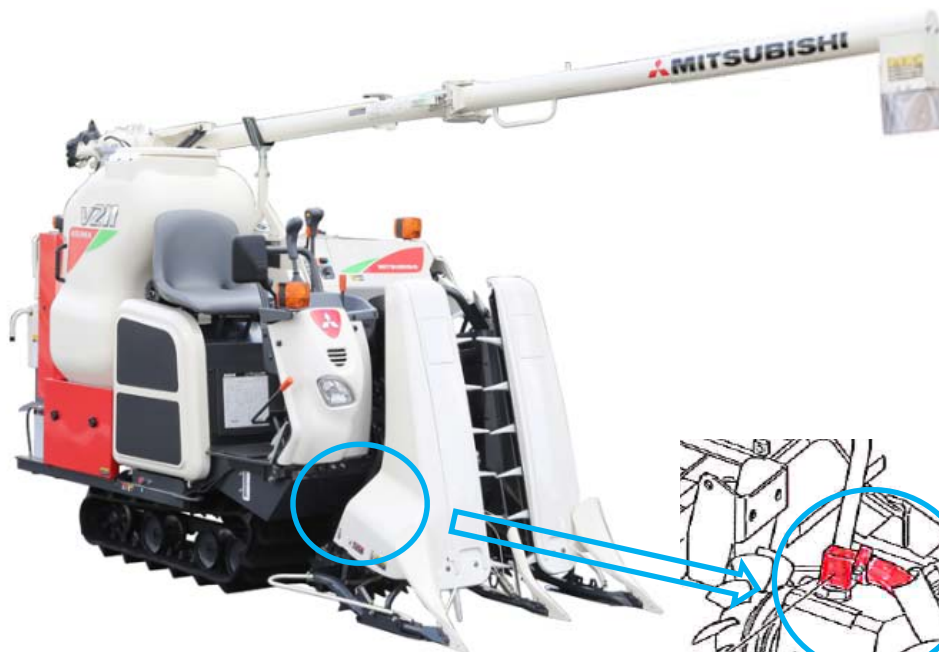
動力伝達装置において、HST(静油圧式無段変速機)ホースの取り付け角度の設計が不適切なため、ホース又はクランプがカウンターケースと接触するものがある。そのため、そのまま使用を続けると、機体振動によりホースに亀裂が発生し作動油が漏れ、最悪の場合、走行が不能となるおそれがある。

全車両、ホースの取り付け角度を修正する。また、ホース又はクランプに損傷がある場合は新品に交換する。

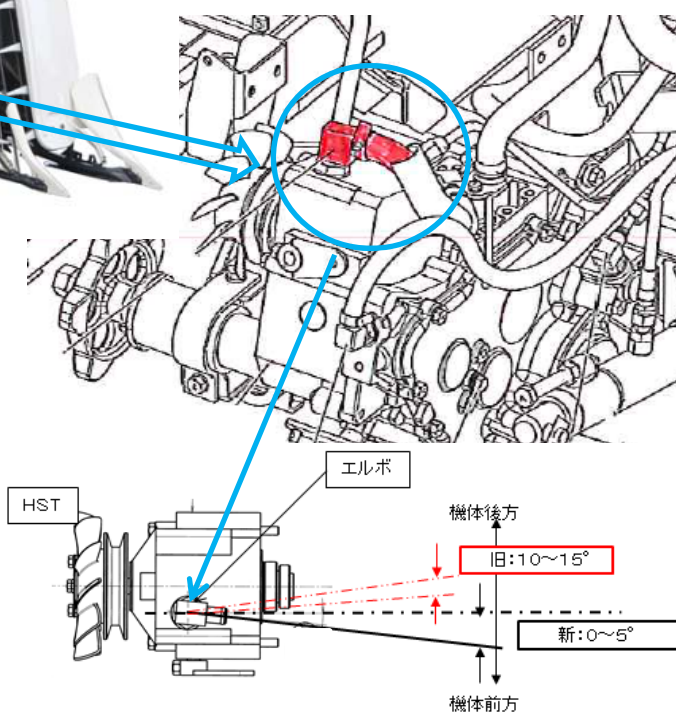
改善前

ホースとケース干渉
