改善箇所説明図

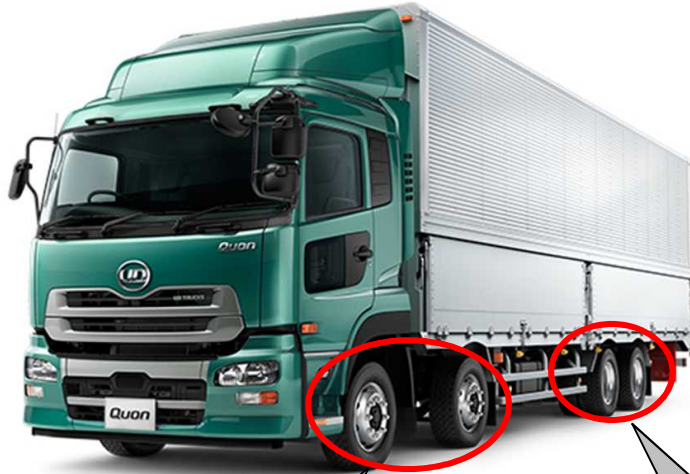
前輪ハブ

後輪ハブ

基準不適合発生箇所

※上図の斜線で示されている部分にグリースが充填されている。

大型及び中型トラックにおいて、内側ハブベアリングのグリース充填量が不足しているものがある。そのため、そのままの状態で使用を続けると、ハブベアリングが潤滑不良になり、最悪の場合、走行不能または火災に至るおそれがある。

改善の内容
 全車両、総軸（全輪）内側ハブベアリング部を点検し、ベアリングが損傷しているものは新品に交換する。また、損傷がないものはグリースを適正量充填する。

識別：各軸のハウジング後方左側に白色ペイントを塗布する。
