改善箇所説明図

動力伝達装置（左右ドライブシャフト）（図 黄色部分）

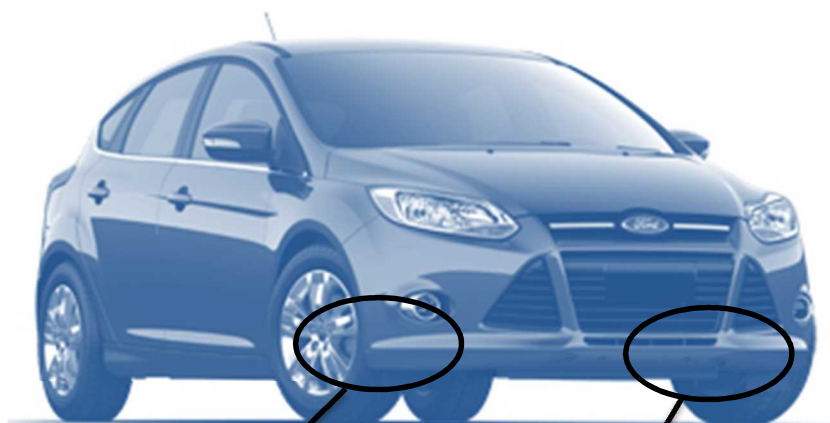
アウターレース部の強度が不足している。
そのため、走行中にドライブシャフトが折損して走行不能となるおそれがある。

ドライブシャフトの製造が不適切なため、アウターレース部の強度が不足している。そのため、走行中にドライブシャフトが折損して走行不能となるおそれがある。

全車両、左右ドライブシャフトを良品と交換する。
