改善箇所説明図

基準不適合発生箇所

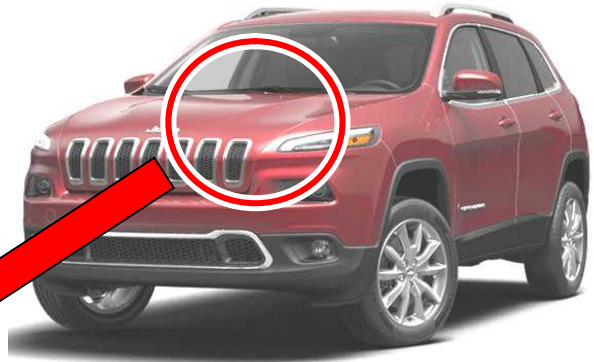
エアバッグ制御モジュールのプログラムが不適切なため、走行中に車両が大きく左右に傾斜すると、誤ってサイド・カーテン・エアバッグ及びサイド・エアバッグが展開するおそれがある。

全車両、エアバッグ制御プログラムを書き換える。

識別 : 助手席シートレール右前部固定ボルト頭部に黄色ペイントを塗布する。
