# 改善箇所説明図

代表型式：UDS-KRC011

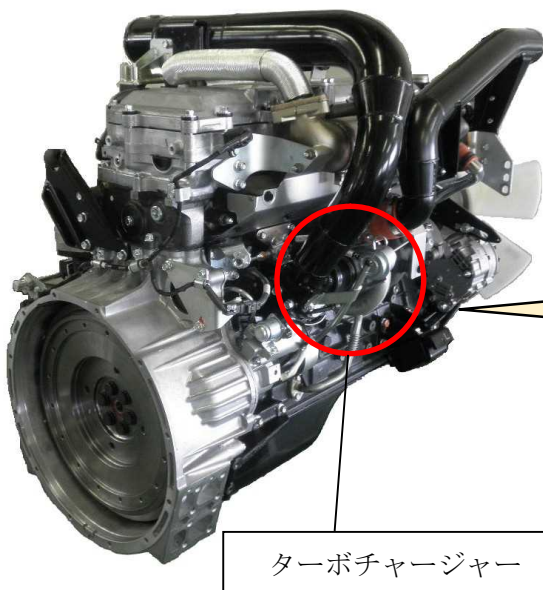
ターボチャージャー

基準不適合発生箇所

ホイール・クレーンの原動機において、エンジンオイルの潤滑性が低下した状況下におけるターボチャージャーのスラストベアリングの耐久性が不足しているため、当該状況下で繰り返しエンジンに高負荷を加えたり高回転域で使用すると、スラストベアリング及びスラストリングに摩耗を生じることがある。そのため、ターボチャージャーのシャフトにガタつきが生じ、そのままの状態で使用を続けると、ターボチャージャーのシールリングが損傷してエンジンオイルが漏れ出し、当該オイルがエンジン内部、排気系に入り込み、白煙、異音、エンジン回転数の上昇等の不具合が発生し、最悪の場合、エンジンが破損するおそれがある。

全車両、ターボチャージャーを対策品と交換する。  
 また、インタークーラおよび交換したターボチャージャー内部にエンジンオイルの漏れが確認された場合は、エンジン、吸気系、排気系の装置を点検し、損傷部品の交換を行う。  
 さらに使用者に対し、エンジンオイル点検の重要性について注意喚起を行う。
