改善箇所説明図

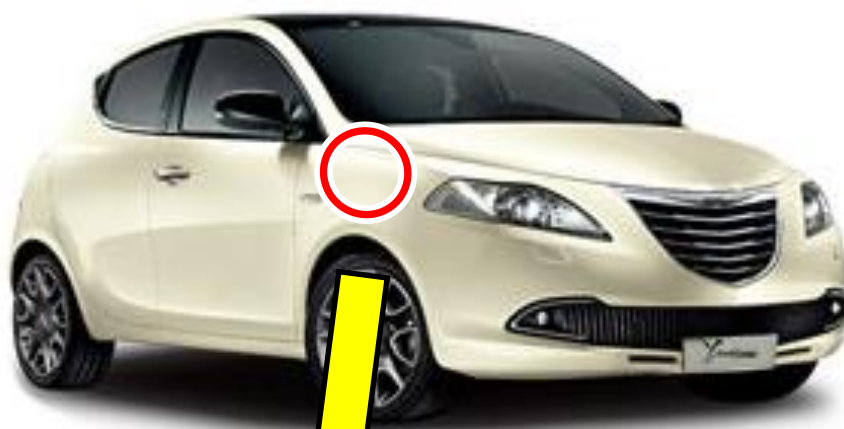
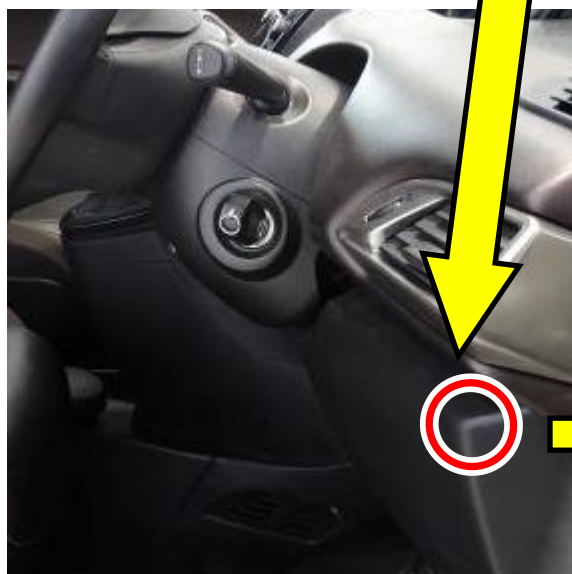
ボディ・コントロール・ユニット

基準不適合発生箇所

前照灯を制御するボディ・コントロール・ユニットにおいて、当該ユニットの制御プログラムが不適切なため、すれ違い用前照灯の制御電圧のしきい値が低いものがある。そのため、ヘッドライトスイッチの端子に錆び等が発生し、電気抵抗が大きくなると、すれ違い用前照灯作動時の制御電圧のしきい値を超えるため、すれ違い用前照灯が点灯しない。または、点灯中意図せず消灯するおそれがある。

全車両、ボディコントロール・ユニットのプログラムを書き換える。

運転席側ドアストライカー部分に黄色ペイントを塗布。
