事業用自動車事故調査報告書

タンク車の追突事故（愛知県犬山市）

平成28年2月8日

事業用自動車事故調査委員会

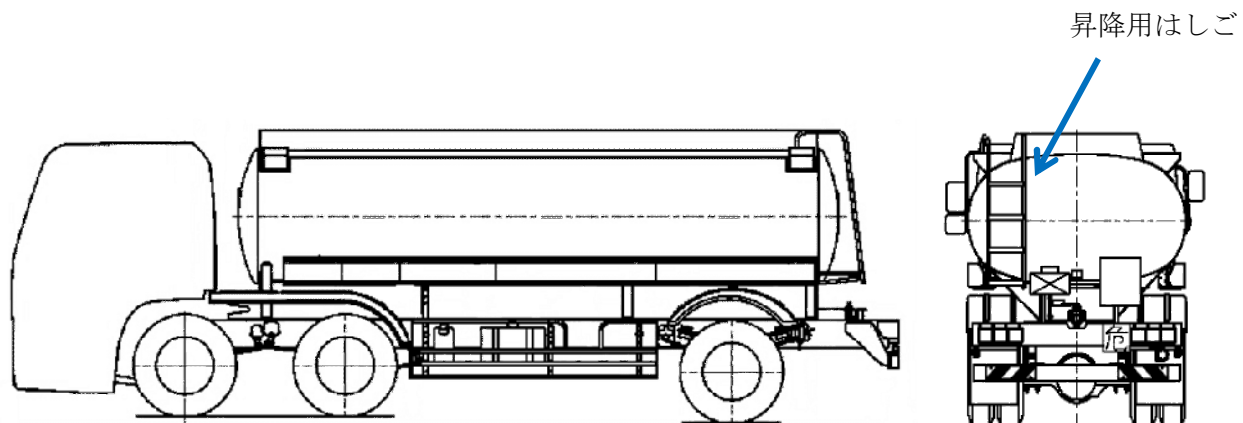
参考図 2-1 当該車両の外観図

- ・当該車両の最大積載量は、13,600kg（積載容量16,000リットル）であった。
- ・当該車両は、前部左側が相手車両2の荷台右後部と衝突した。その後、同荷台後部がタンク1室及びタンク2室の左下部を突き破った状態で停止した（参考：写真1、写真2及び写真5）。
