改善箇所説明図

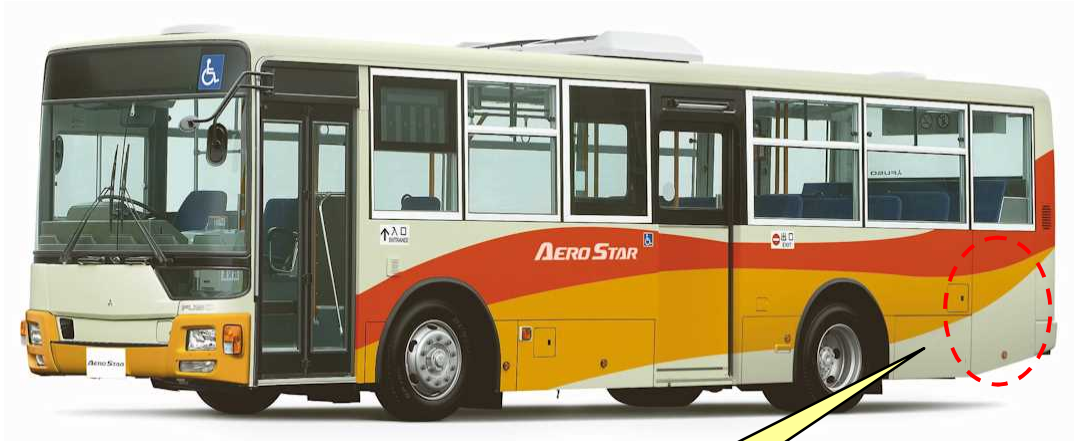
基準不適合発生箇所

大・中型バスの原動機において、スターターのバッテリー側配線の締付けに不適切なものがある。そのため、そのままの状態で使用を続けると、車両振動によって当該配線が緩んで端子部がモーター側配線と短絡し、最悪の場合、火災やスターターリレー配線の断線が生じて始動不能に至るおそれがある。

全車両、スターターのバッテリー側配線を正規状態で締め付ける。また、スターター端子間の樹脂部分に損傷が認められた場合は、スターター一式を交換する。

注 : は、端子間の樹脂部分に損傷が認められた場合に、交換する部品を示す。
