## 改善箇所説明図②

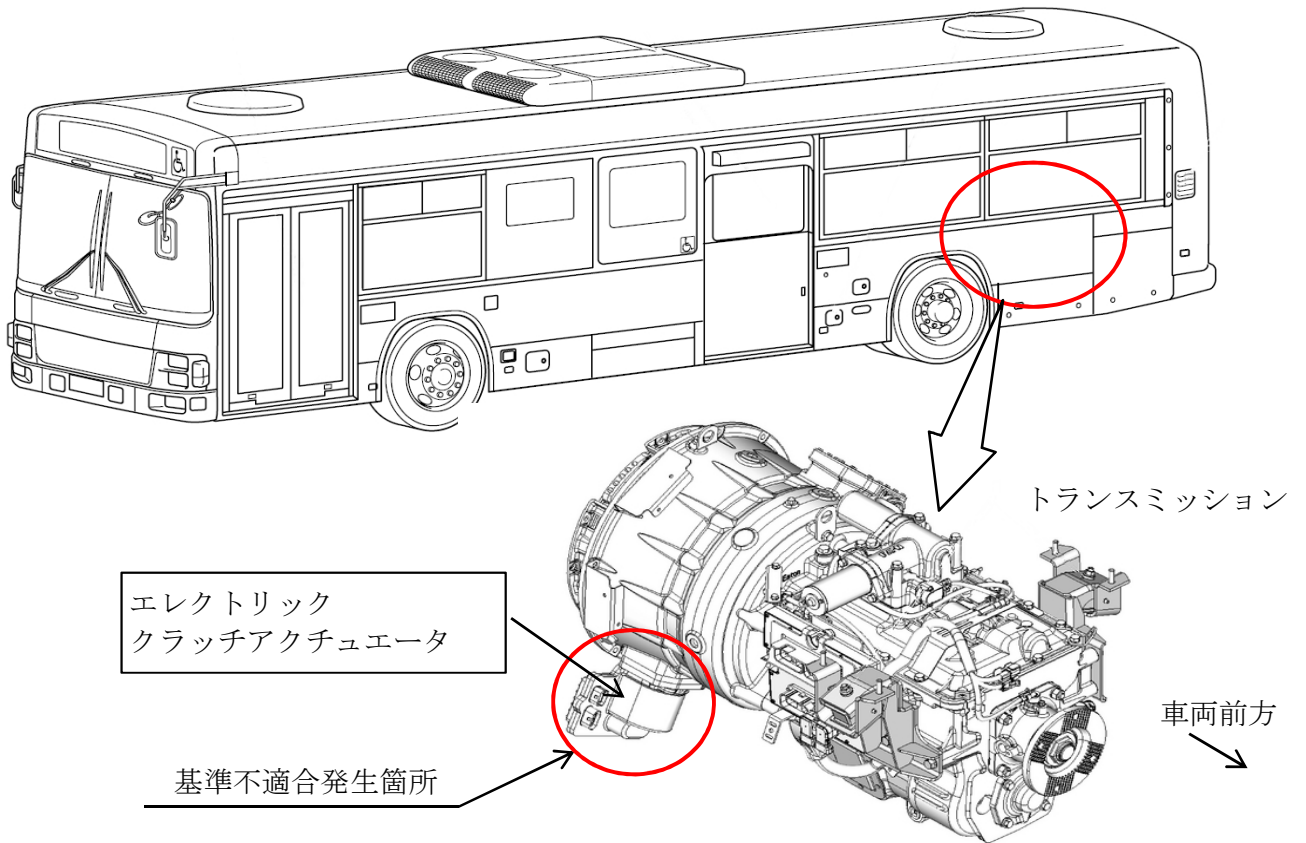
ハイブリッド仕様の路線バスにおいて、クラッチの作動を制御する電気クラッチアクチュエータの製造が不適切なため、内部制御基板が変形して取付けられているものがある。そのため、CPU端子はんだ部の熱膨張・収縮の繰り返しにより、当該はんだ部に亀裂が生じ、警告灯が点灯してフェールセーフモードとなり、クラッチの接断ができなくなり、最悪の場合、走行中エンストして走行不能となるおそれがある。

全車両、電気クラッチアクチュエータを対策品に交換する。

識別：運転者席左側ドア開口部のシリアルナンバープレート付近に、緑色シールを貼付する。
