改善箇所説明図②

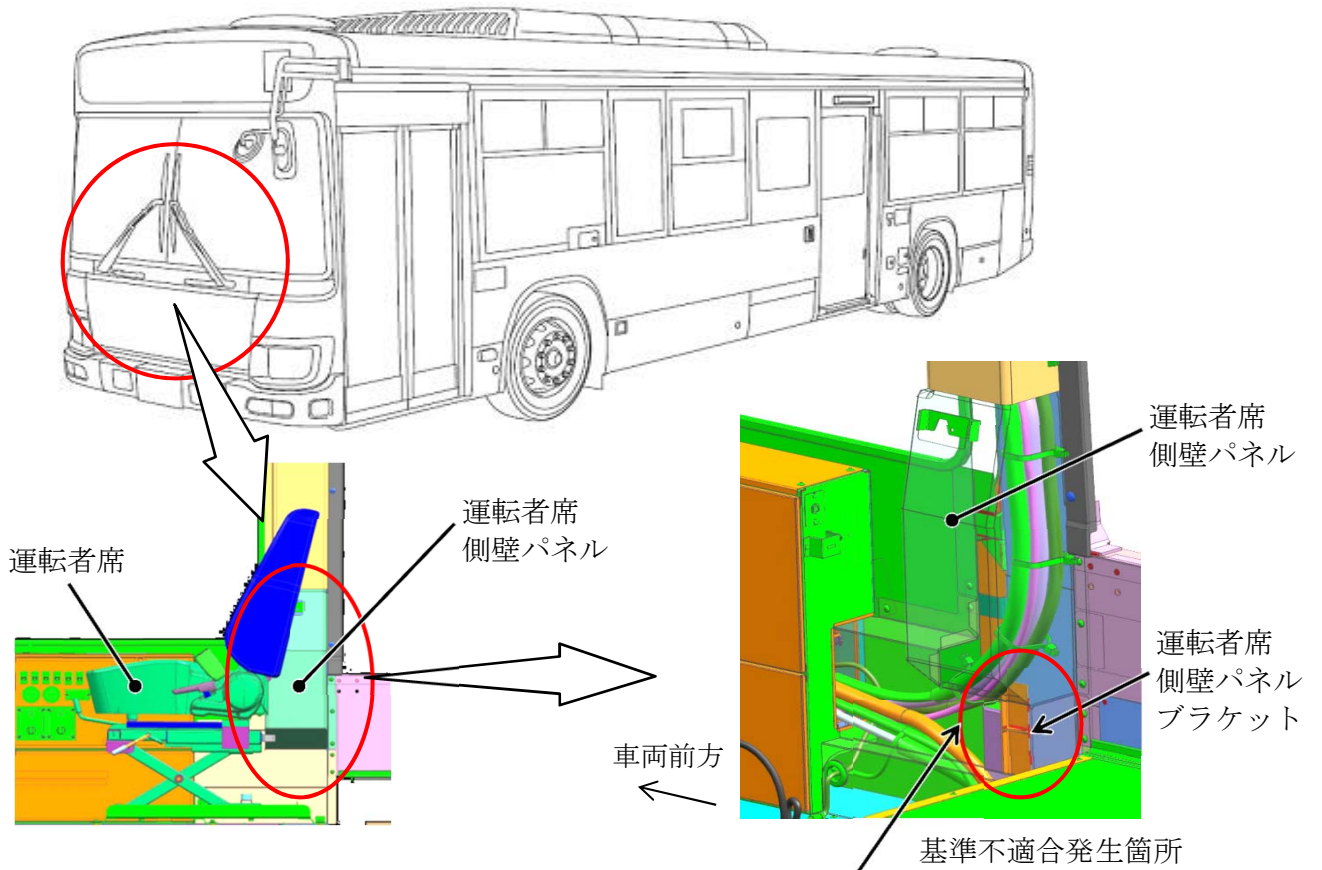
改善前	改善後
<p>運転者席側壁パネルブラケット</p>

大型路線バスにおいて、運転者席側壁パネル内部の配線の配索が不適切なため、配線が側壁パネルブラケットの端部と干渉するものがある。そのため、そのまま使用を続けると、配線の被覆が損傷して短絡し、最悪の場合、扉が開閉できなくなるおそれがある。

全車両、運転者席側壁パネルブラケットに保護材を追加するとともに、当該部の配線を点検し、損傷している場合は配線を補修する。
