改善箇所説明図①

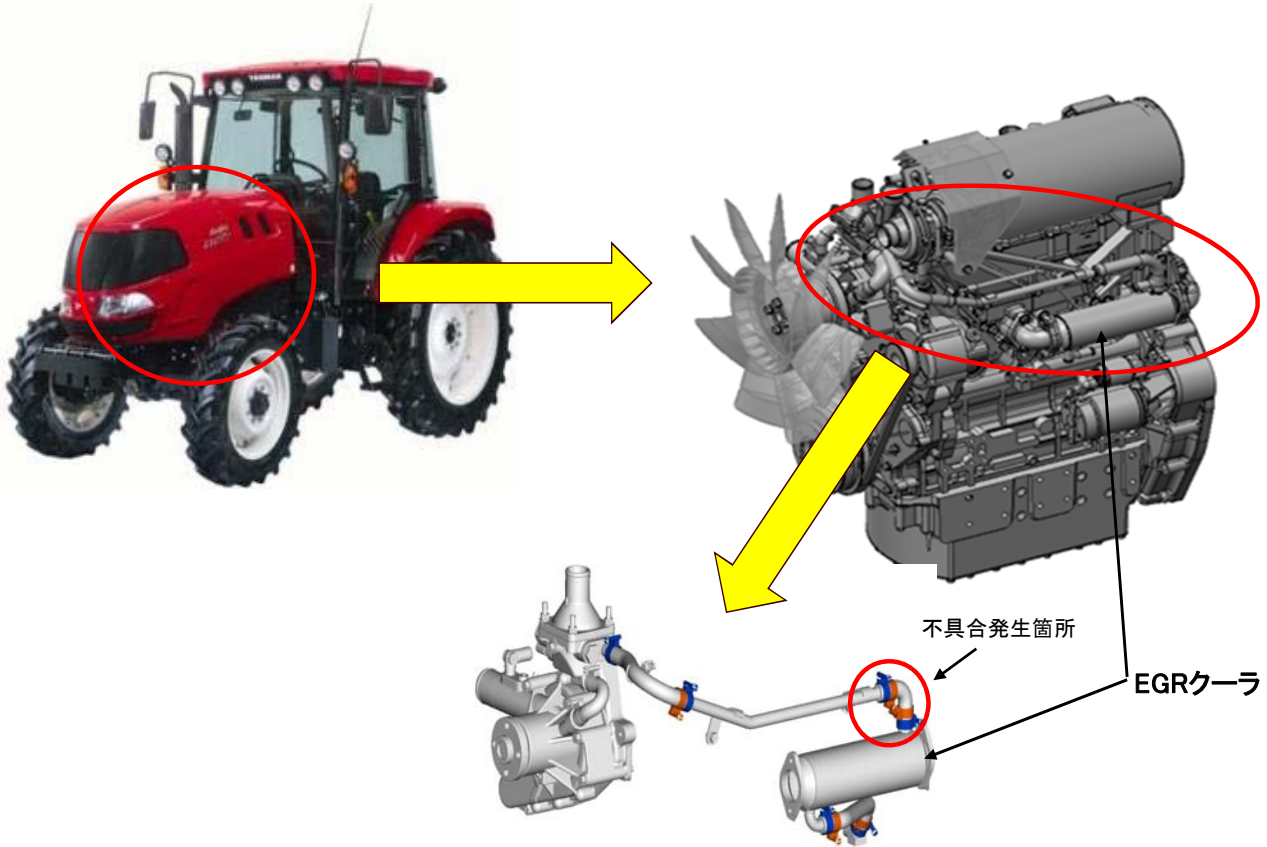
排気ガス再循環装置 (EGR) のクーラ配管において、EGR継手ホースの形状が不適切なため、継手部より冷却水が漏れることがある。そのため、そのままの状態で使用を続けると、水温が上昇して警告灯が点灯し、最悪の場合、オーバーヒートに至るおそれがある。

ホースの長さを延長
38mm → 138mm

全車両、EGR継手ホース及びパイプを対策品に交換する。
