改善箇所説明図

「ニイガタNR83ロータリ除雪車」

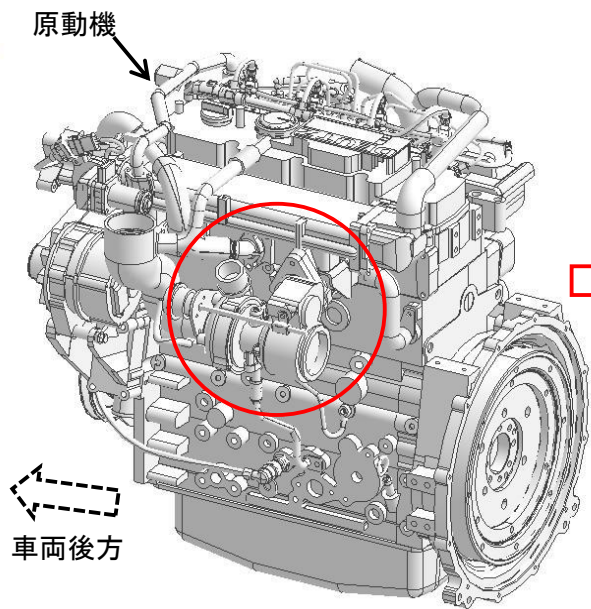
機関室内部写真

ターボチャージャー内部のスラストベアリングの形状が不適切なため、エンジン始動時にスラストベアリング部が潤滑不良となり異常摩耗することがある。そのため、ターボチャージャーのシャフトにガタが生じてエンジン出力が低下及び潤滑油が漏れて油圧が低下し、最悪の場合、フェールセーフ制御によりエンジンが再始動できなくなるおそれがある。

全車両、ターボチャージャーを対策品に交換する。
