改善箇所説明図

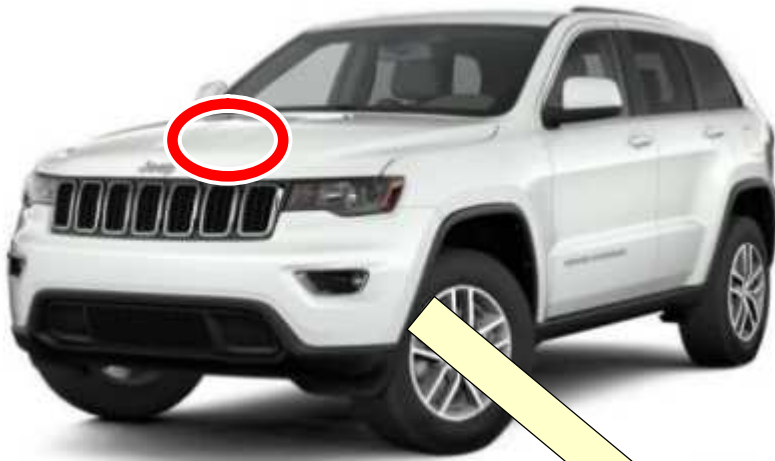
基準不適合発生箇所

パワートレインコントロールモジュールの制御プログラムが不適切なため、オートクルーズ作動時にモジュールの通信配線に障害が生じた場合、オートクルーズが解除不能となることがある。そのため、意図せずに車両が加速するおそれがある。

全車両、パワートレインコントロールモジュールの制御プログラムを対策プログラムに書き換える。

識別 : データリンクコネクタ下部に黄色ペイントを塗布する
