改善箇所説明図

「ニイガタNR83ロータリ除雪車」

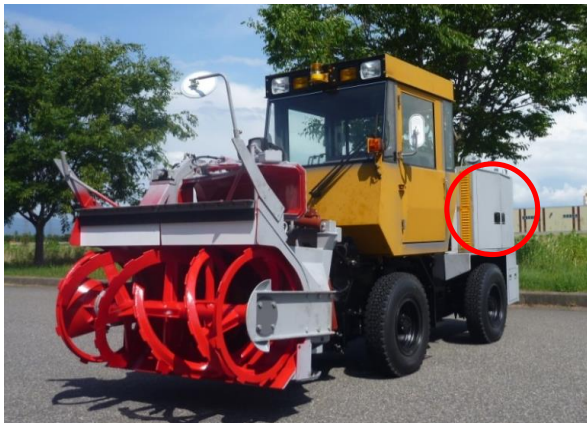
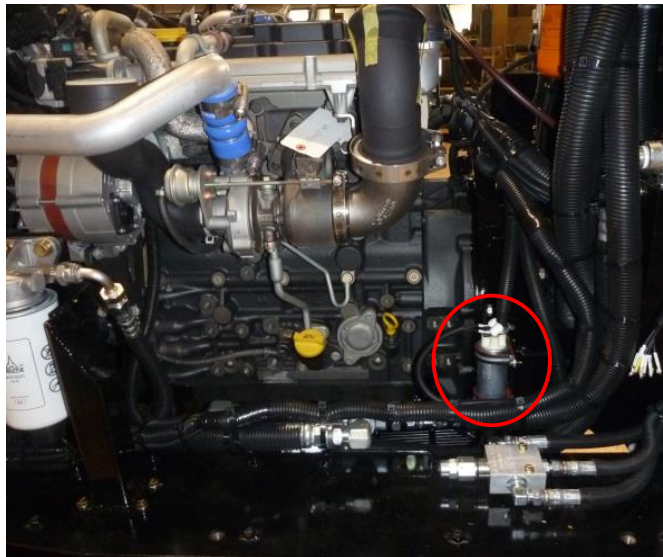
基準不適合発生箇所

不具合発生箇所

ロータリ除雪自動車の燃料ポンプにおいて、モーターブラシの構造が不適切なため、ブラシが異常摩耗し、接点不良が生じることがある。そのため、燃料ポンプが作動不良となり、最悪の場合、走行中にエンジンが停止し、再始動できなくなるおそれがある。

全車両、燃料ポンプを対策品に交換する。

改善実施済車両には、運転席側ドア開口部のドアロック付近にNo.4305のステッカーを貼付する。
