改善箇所説明図

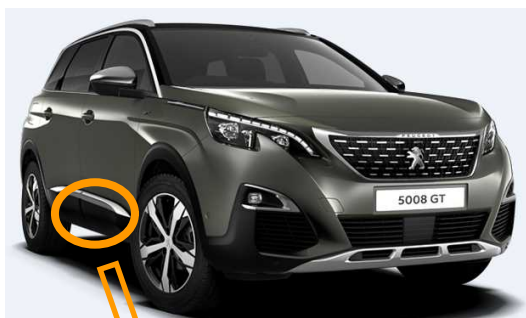
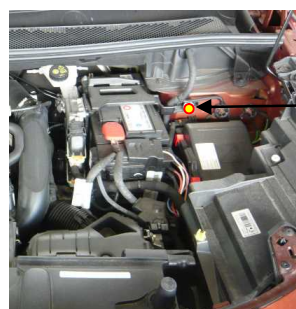
燃料パイプとフロアアンダーカバーの間隙が少ないため、組付け誤差により燃料パイプがフロアアンダーカバーに接触するものがある。そのため、走行中のフロアアンダーカバーの振動により、燃料パイプが損傷し、最悪の場合、燃料パイプに穴があき燃料が漏れるおそれがある。

全車両、燃料パイプに保護材を取付ける。また、燃料パイプが損傷していた場合は、当該パイプを良品に交換する。
