改善箇所説明図

基準不適合発生箇所

((1)エアクリナーボックス ドレインホース / (2)燃料タンクキャップ ドレインホース)

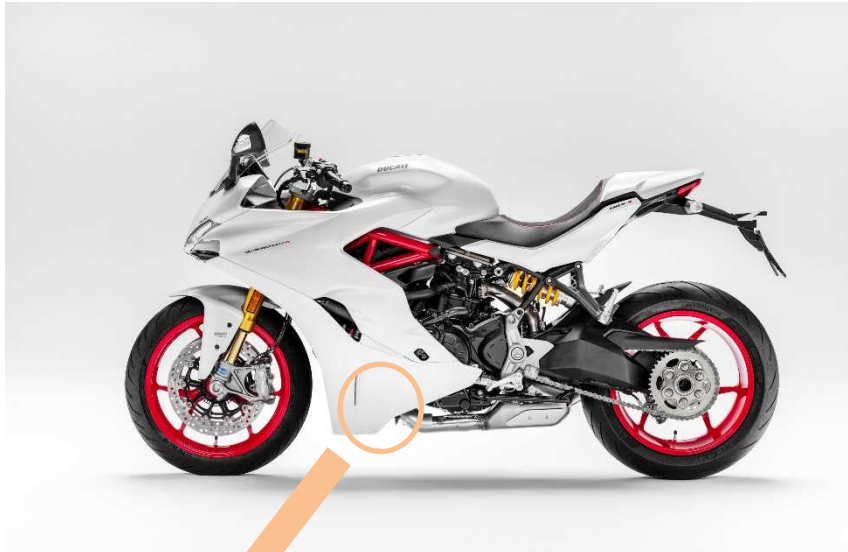
エアクリナーボックスと燃料タンクキャップの樹脂製ドレインホースの取り回しが不適切なため、エキゾーストパイプに接触するものがある。そのため、当該ホースが溶損し、最悪の場合、火災に至るおそれがある。

全車両、エアクリナーボックスと燃料タンクキャップのドレインホースの取り回しを変更する。なお、当該ホースが溶損しているものは、当該ホースを新品と交換する。
