## 改善箇所説明図②

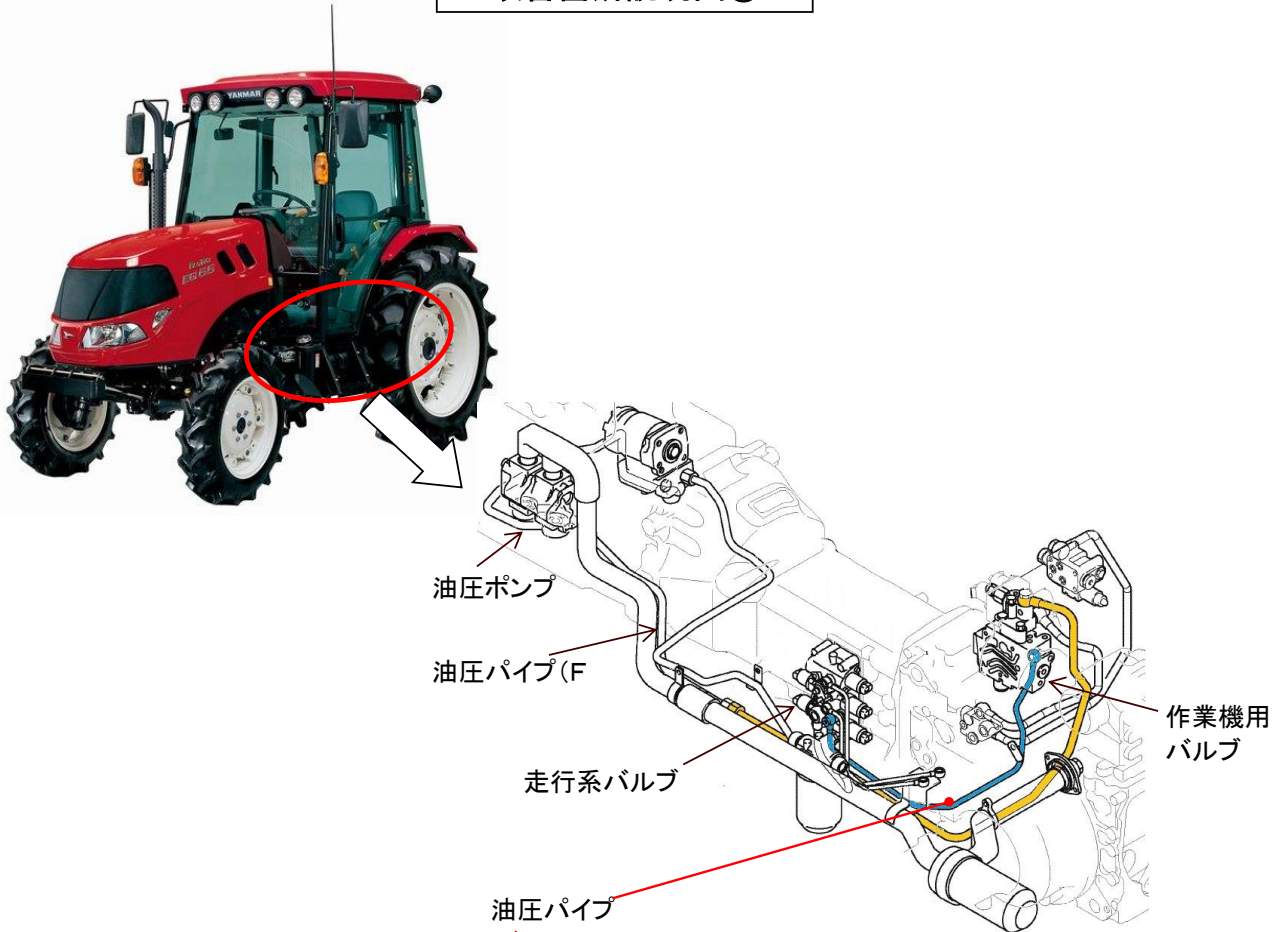
農耕トラクタの油圧配管において、走行系バルブから作業機用バルブへの油圧パイプの取付構造が不適切なため、取付部付近に土や石が挟まることにより過度の応力が発生することがある。そのため、そのままの状態で使用を続けると、油圧パイプに亀裂が生じ、油漏れが発生して、最悪の場合、トランスミッションが作動不良となり、走行不能になるおそれがある。

全車両、走行系バルブから作業機用バルブへの油圧パイプにクランプ及びブラケットを追加する。また、当該パイプを点検し、亀裂が発生している場合は新品のパイプと交換する。
