改善箇所説明図

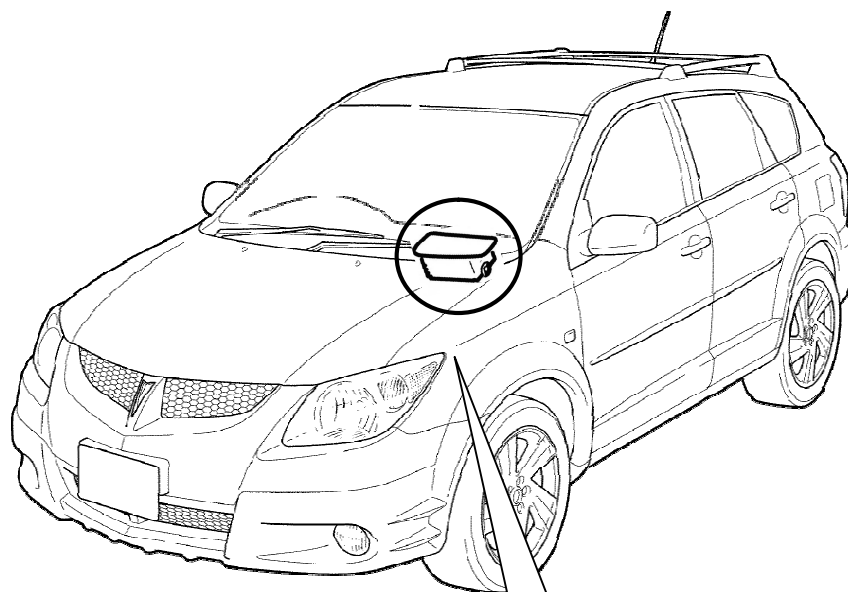
助手席用エアバッグ

助手席用エアバッグのインフレーター（膨張装置）において、ガス発生剤の吸湿防止が不適切なため、温度および湿度変化の繰り返しによりガス発生剤が劣化することがある。このため、エアバッグ展開時にインフレーター容器が破損するおそれがある。

全車両、予防的措置としてエアバッグインフレーターを代替品と交換する。

識別：改善済車両には車台番号打刻のハイフン上部に黄色ペイントを塗布する。
