改善箇所説明図

助手席用エアバッグインフレーター

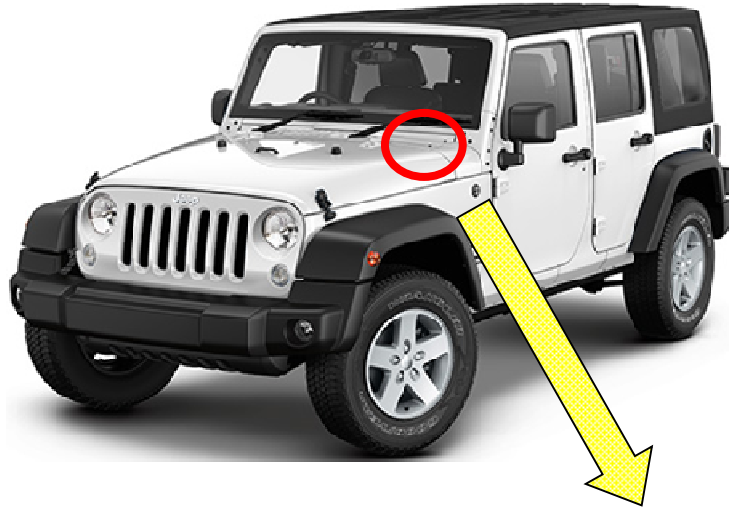
助手席用のエアバッグのインフレーター(膨張装置)において、ガス発生剤の吸湿防止が不適切であった場合、高い湿度の環境下で大きな温度変化を繰り返すと、ガス発生剤が劣化することがある。そのため、エアバッグ展開時にインフレーター容器が破損するおそれがある。

全車両、助手席用エアバッグのインフレーターを対策品と交換する。
