熊本地震からの益城町の市街地復興に向けた
安全対策のあり方等に関する報告書

最終報告

平成 29 年 3 月

国土交通省都市局

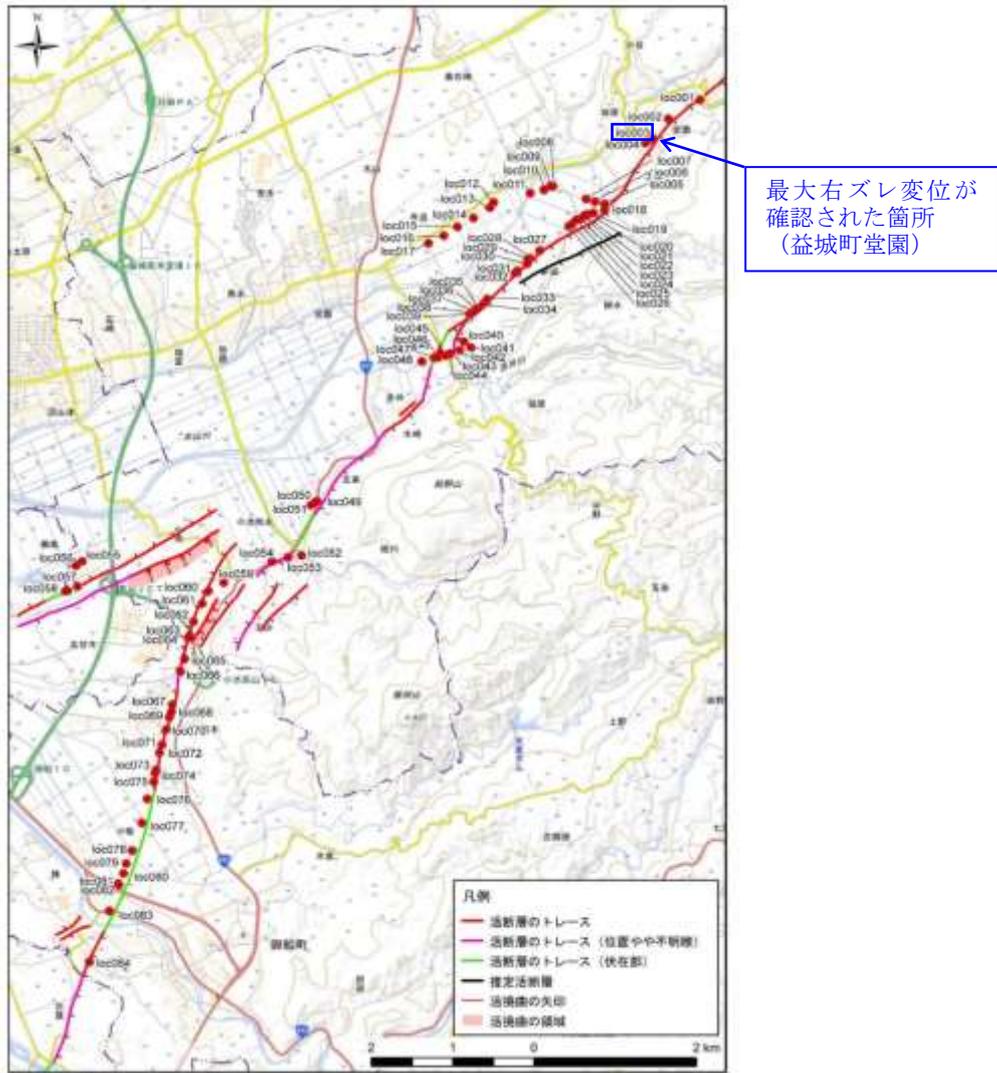
図 1-3 益城町周辺での熊本地震 (H28.4) の最大変位量

平成 28 年 4 月に益城付近を震源とする前震 (M6.5) と本震 (M7.3) が発生した。地震の概要は表 1-3 のとおりであり、前震の震源断層は北北西-南南東方向に張力軸を持つ右横ズレ断層、本震の震源断層は南北方向に張力軸を持つ、右ズレおよび正断層成分を含む断層とされている。前震および本震により、益城町周辺では、東部の堂園で最大 2m 程度の右ズレが確認されており、右横ズレ断層の活動の影響が強く出ていることが分かる (図 1-3)。

耕作地に生じた地表地震断層
 右横ズレ量 約 2m
 縦ズレ量 北西側上昇約 0.2m
