改善箇所説明図

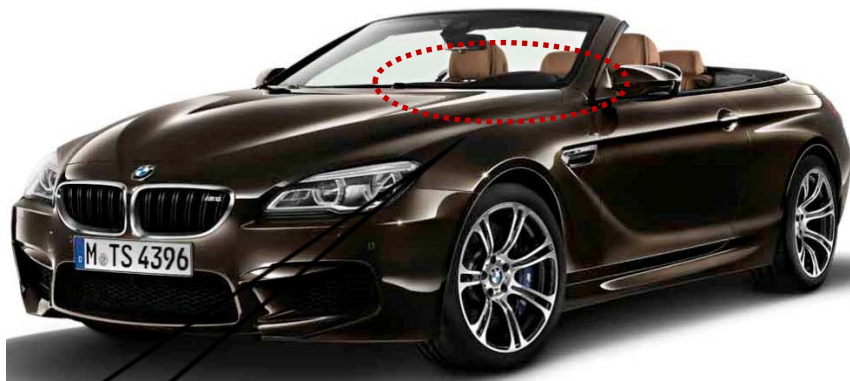
基準不適合発生箇所
運転席エアバッグ内の インフレーター
(左ハンドル車で図示)

運転席用のエアバッグのインフレーター (膨張装置) において、ガス発生剤の吸湿防止が不適切であった場合、高い湿度の環境下で大きな温度変化を繰り返すと、ガス発生剤が劣化することがある。そのため、エアバッグ展開時にインフレーター容器が破損するおそれがある。

運転席用エアバッグユニットを対策品と交換する。

識別：右フロントドア ロアヒンジ取り付けボルトの頭部に白ペイントを塗布する。
