改善箇所説明図

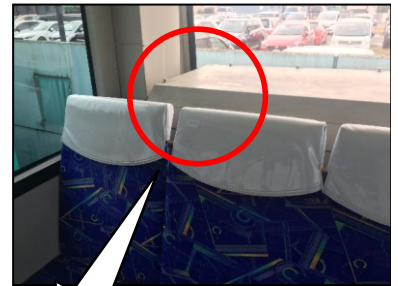
エアヒータ ON/OFF
手動スイッチ追加

大型路線バスのエンジンインテークエアヒータリレーにおいて、リレー内部電気接点の耐久性が不足しているため、アイドリングストップ機能や、停留所等でのエンジン停止始動を頻繁に繰り返すと、接点部がアーク放電により溶損することがある。そのため、そのままの状態で使用を続けると、接点が溶着状態となり発熱して炭化・発煙し、最悪の場合、リレー及び配線の一部が焼損に至るおそれがある。

全車両、インテークエアヒータリレーを新品に交換する。また、エアヒータ機能を解除する手動 ON/OFF スイッチを追加し適切な使用を励行するステッカーを貼付し、エアヒータの作動条件等を明記したリーフレットを配布する。

なお、追加部品の供給に時間を要することから、当該リレーを先行して交換し、追加部品は供給の準備でき次第、改めて取付けする。
