AA2018-8

航空事故調査報告書

I 長野県消防防災航空センター所属
ベル式412EP型（回転翼航空機）
JA97NA
樹木との衝突、墜落

平成30年10月25日

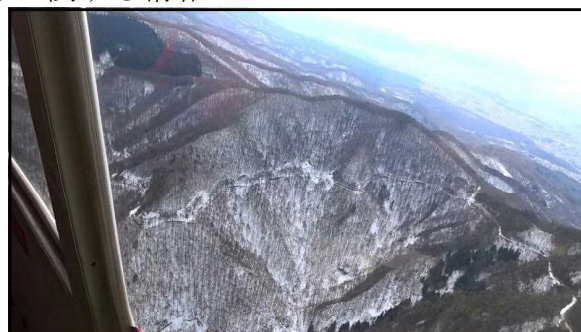
写真7 ビデオカメラ映像(-0'50")

2.1.1(1)で記述した隊員Bが装着していたビデオカメラ映像では、飛行経路付近の山の稜線は見えしており、付近に視程障害現象はなく視程良好であった。

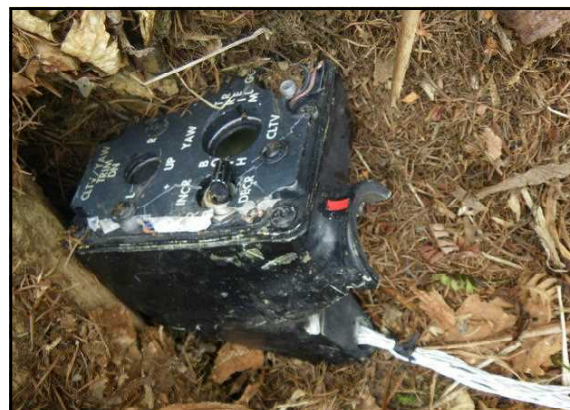
写真9 左操縦席CPレバー・ヘッド

墜落位置の北北西約140mの標高約1,730mの尾根に、同機が高さ約10mの樹木と衝突した痕跡があった。樹木数本が切断され、付近に同機の左操縦席ドア、胴体下部の部品、MRBの一部等が散乱していた。樹木との衝突位置から墜落位置にかけて、幅約40mの範囲にMRBの破片、胴体の破片、左操縦席コレクティブ・ピッチ・コントロールレバー（以下「CPレバー」という。）・ヘッド等が散乱していた。同機の周辺には、「運航時エンジンデータ表」と記載された記録用紙及び機長のカメラ（機長の名前記載）等が散乱していた。

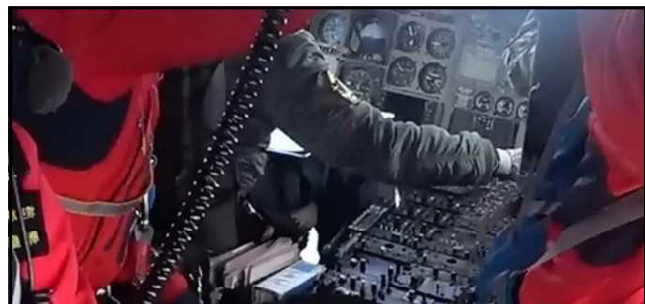
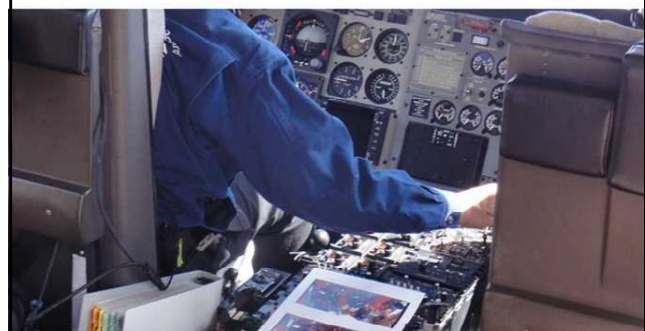
写真21 整備士Aの右手

写真21のとおり、ほぼ上昇時の位置までCPレバーを持ち上げた時に左操縦席からITTトリム・スイッチに右手を伸ばすと、ビデオカメラ映像(-4'01")とほぼ同じ構図になった。

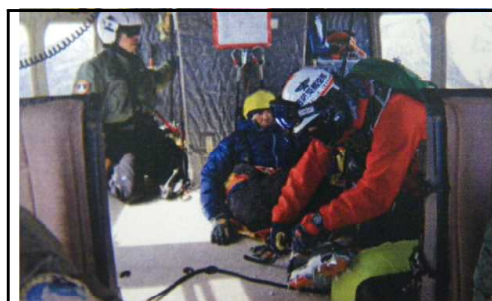
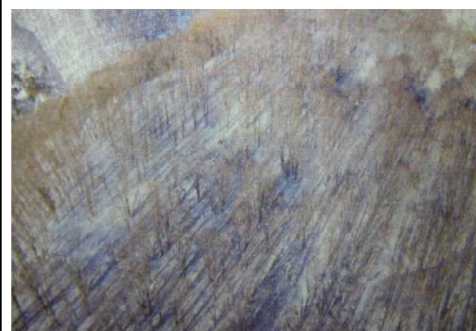
写真24 機長のカメラの写真

なお、平成18年11月13日に当時の所長、航空隊長、機長、整備士B及び既に離職した整備士が参加して開催された安全運航に関する会議の記録によると、右旋回中、片手でカメラを持って写真撮影をしている件について、当時の所長から「不安全事項、安全運航に徹すること。」との注意喚起が行われていた。

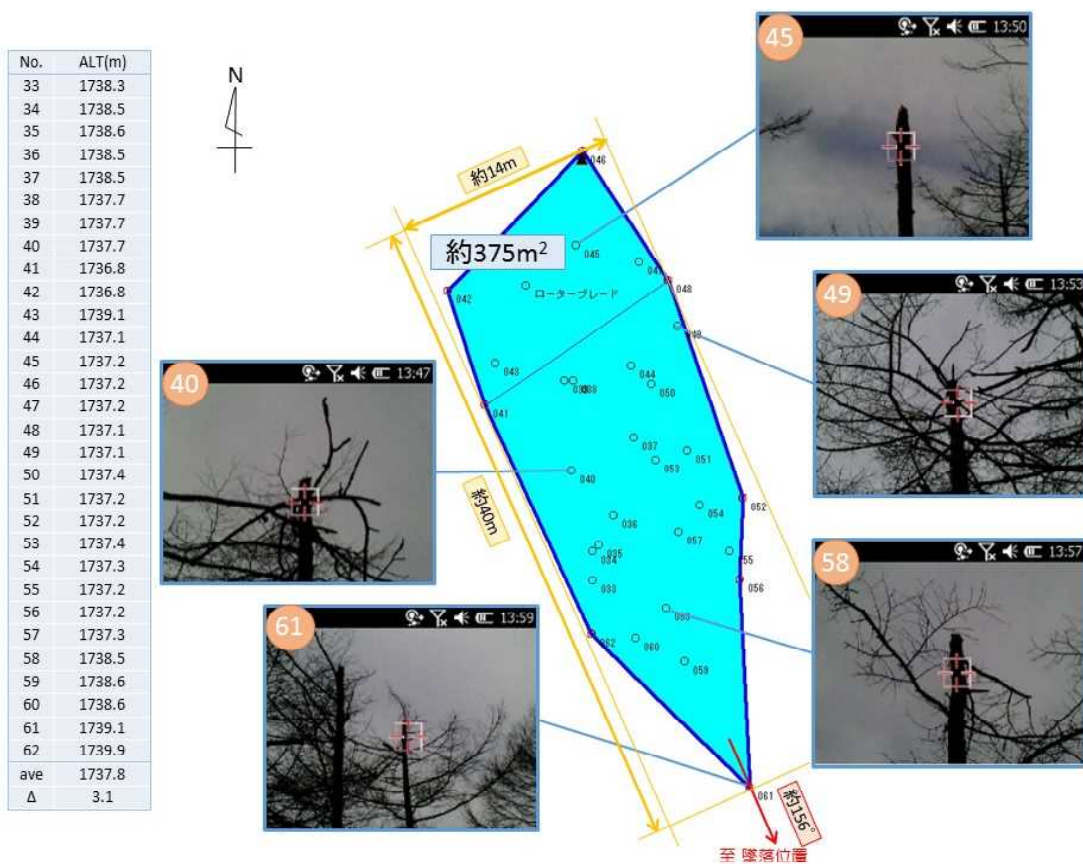
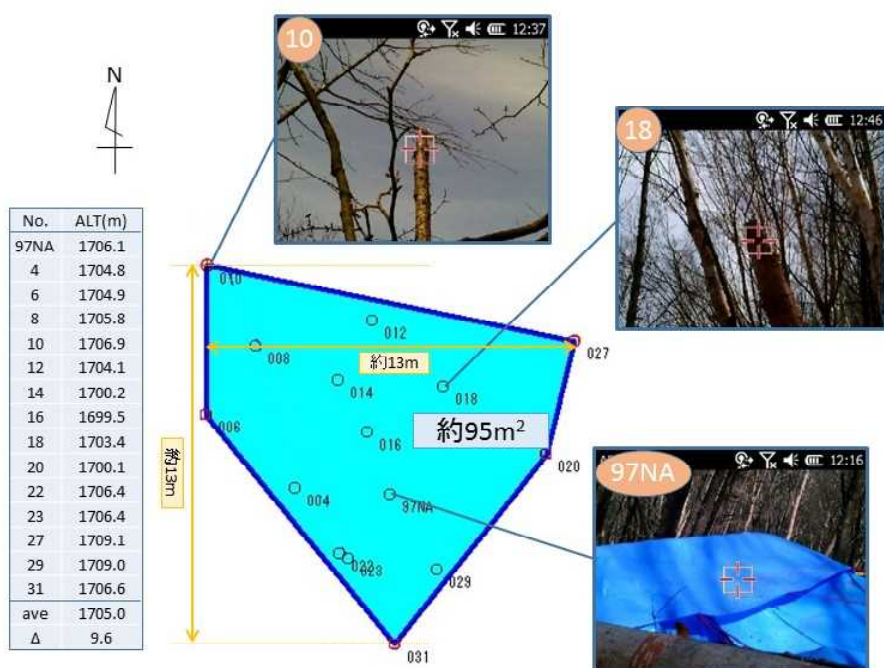
付図2 事故現場の測量結果

墜落位置は、鉢伏山(標高1,928.8m)山頂の北北東約700mに位置する標高約1,700m、積雪のある北向き約40度の斜面であった。同機は、機首を南西に向けて上下反転していた。TBは、付け根から脱落して胴体の下にあった。4枚のMRブレード(MRB)は、激しく破断及び屈曲して胴体付近にあった。墜落位置の
