# 九州西岸における 漁船・モーターボート事故の分析

平成23年3月

運輸安全委員会事務局長崎事務所

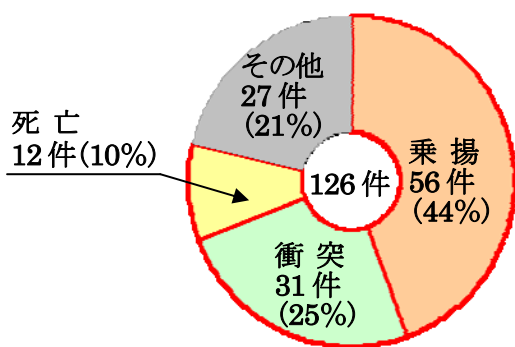
図1

図1に示すとおり、126件のうち乗揚、衝突、死亡事故が99件で、約80%を占めている。

※衝突事故には、船舶同士のほか、防波堤や岸壁など施設との衝突を含む。

※その他の内訳は、運航不能（機関損傷による航行不能など）、火災、転覆、沈没などの事故である。

※死亡事故には、行方不明事故を含む。

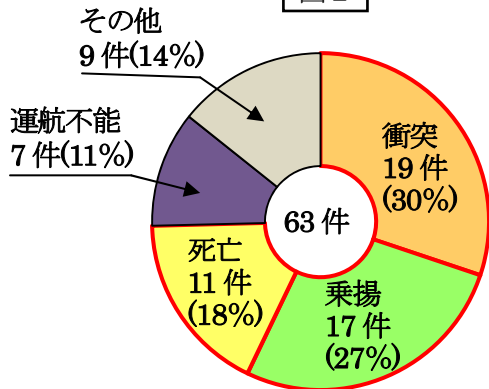
図2

そのうち漁船・モーターボート関連の事故は63件で、事故種類別の状況は、図2のとおりであり、衝突、乗揚、死亡事故が約75%を占めている。

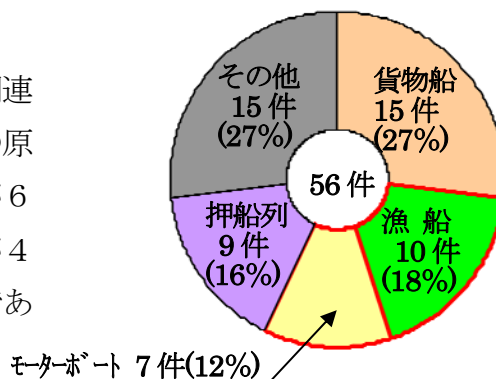
図3

図3に示すとおり、漁船とモーターボート関連の事故が17件で約30%を占めており、その原因は図4のとおりで、居眠り運航によるものが6件、水路調査を十分に行っていなかったものが4件と目立っており、その要因は表1のとおりである。

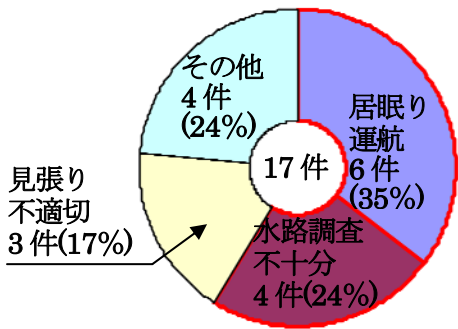
図4

居眠り運航 6件の主な 要因	背もたれ付きの椅子に座って操船
	睡眠不足
	連日の操業による疲労
水路調査不 十分4件の 主な要因	航行経験があったことによる慣れ
	乗船（船長）経験が乏しかったこと

眠気を催した場合、立って操船する、外気に当たるなどの居眠り防止対策をとること。

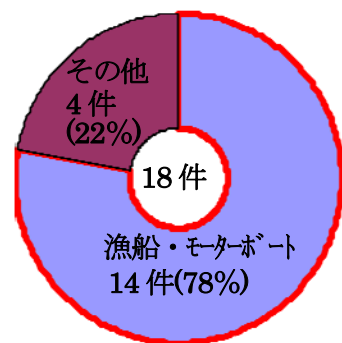
図5

図5に示すとおり、船舶同士の衝突事故は18件で、そのうち漁船とモーターボート関連の事故が14件で約78%を占めている。図6に示すとおり、そのうち7件は航行船舶と錨泊・漂泊船舶との衝突事故で、適切な見張りが行われなかったことによるものであり、その要因は表2のとおりである。

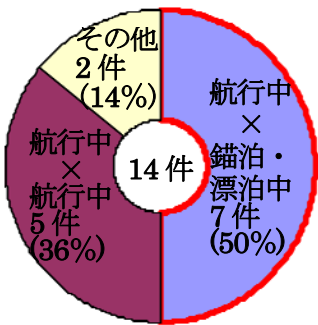
図6

適切な 見張り が行わ れなか った主 な要因	相手船が避けてくれると思いついでいたこと
	付近に他の船舶はいないと思いついでいたこと
	魚群探知機に意識を集中していたこと

航行船舶は、前路の船舶を見落とさないよう、しっかりと見張りをを行うこと。  
錨泊・漂泊船舶は、接近する他船がいる場合、他船の方が避けてくれると思い込まず、継続的な見張りを行い、早めに、注意喚起信号(警告信号)を行うとともに、危険を感じたら、機関を使用して移動するなど、衝突を避けるための措置をとること。

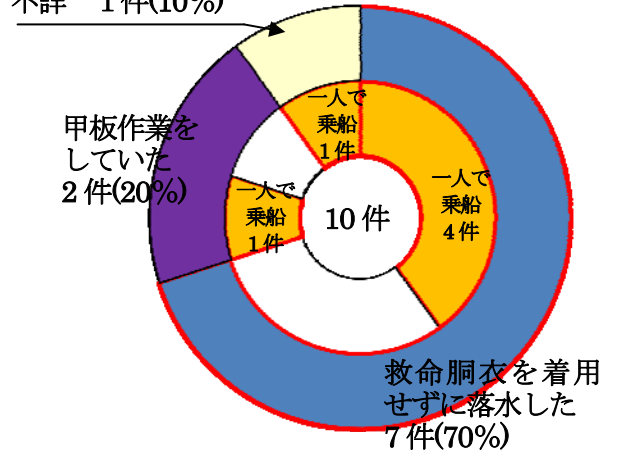
図7

漁船死亡事故における死亡に至る状況を見ると、図7のとおり、救命胴衣を着用せずに落水し溺死したものが7件と多くなっている。また、死亡者の平均年齢は69歳と高齢者が多くなっている。

一人で乗船し漁ろうに従事する場合は、救命胴衣を着用すること。
